0206 花蓮地震受損建築物之勘災分享

Reconnaissance Report on Damaged Buildings in 2018 Hualien Earthquake

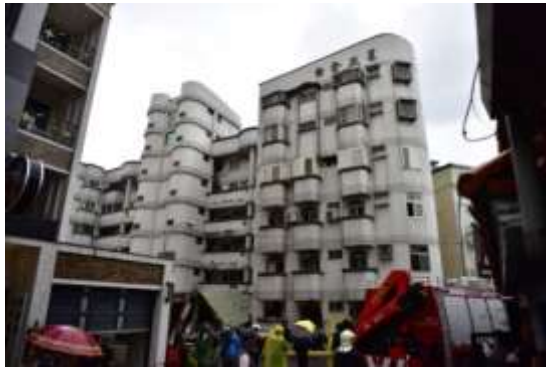
白金雙星大樓為 6 層樓高之鋼筋混凝土建築物，2 樓以上為住宅用途，底層 1 樓為開放空間作為停車場使用，1 樓牆量與樓上樓層差異大，有顯著之軟弱底層情況，一樓柱可能因地震作用造成較大載重而發生軸力破壞。圖 3(a)~(c)為勘查時紀錄之建築外觀照片，可明顯發現底層已完全崩塌。圖 3(d)~(f)為一樓損壞之照片，可得知柱發生軸力破壞與結構外牆受壓破壞。

(a)倒塌正面

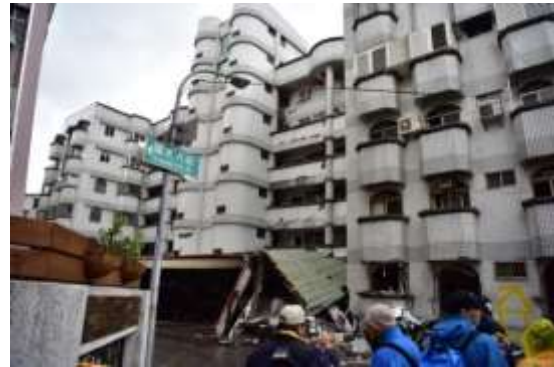
(b)倒塌正面

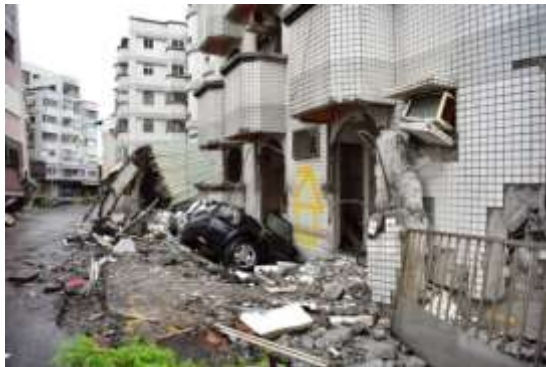
(c)倒塌正面近照

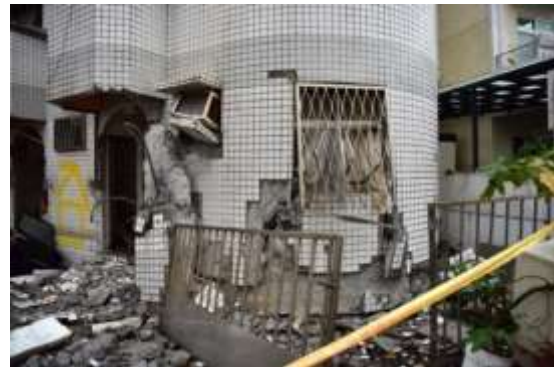
(d)一樓柱及外牆破壞

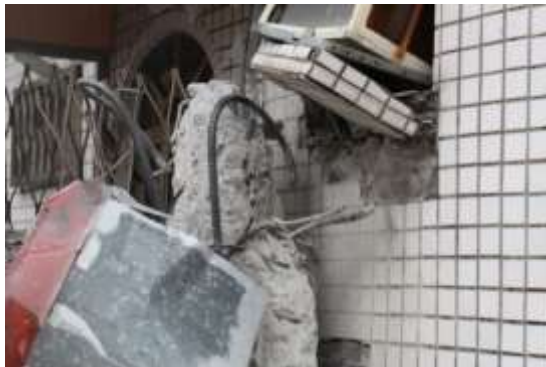
(e)一樓柱破壞近照

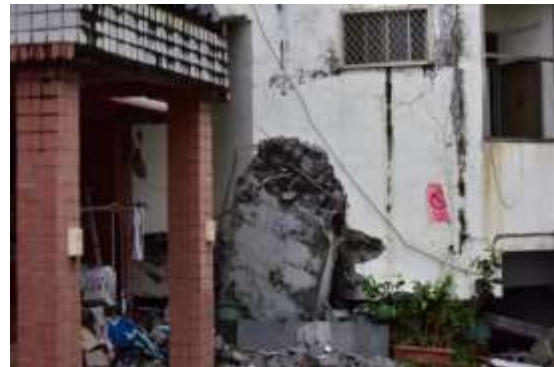
(f)一樓柱破壞(背面)

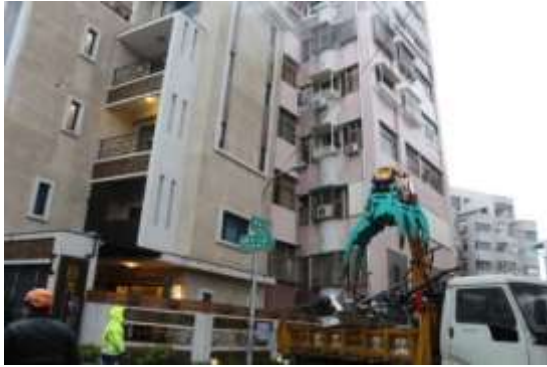
吾居吾宿大樓，為 9 層樓高之住宅用途建築物，與白金雙星大樓相同，其一樓為開放空間作為停車空間使用，亦有相似之軟弱底層問題，於地震中吾居吾宿大樓也發生倒塌破壞(圖 4(a))。另本棟大樓之 7~9 樓為後期增建樓層(圖 4(b))，可能因此導致柱須承受比原建築設計更大之載重。圖 4(c)顯示一樓柱發生軸力破壞，除此之外，亦有梁柱接頭破壞之現象(圖 4(d))。圖 4(e)~(h)

(a)倒塌正面

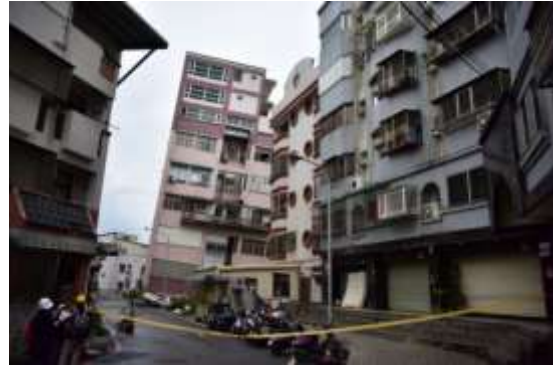
(b)倒塌背面

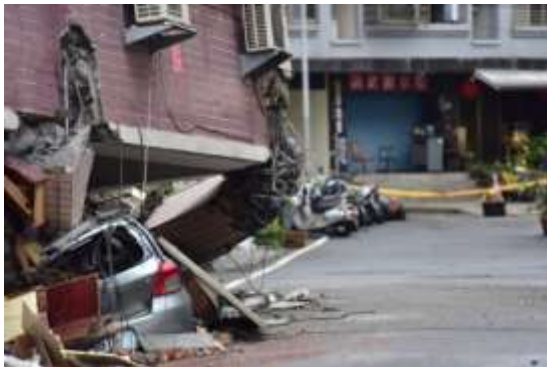
(c)一樓柱及梁柱接頭破壞

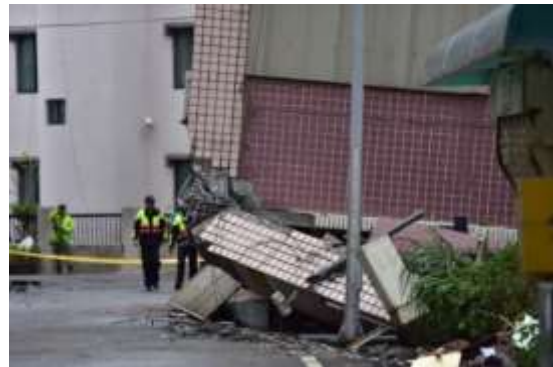
(d)一樓柱及梁柱接頭破壞(背面)

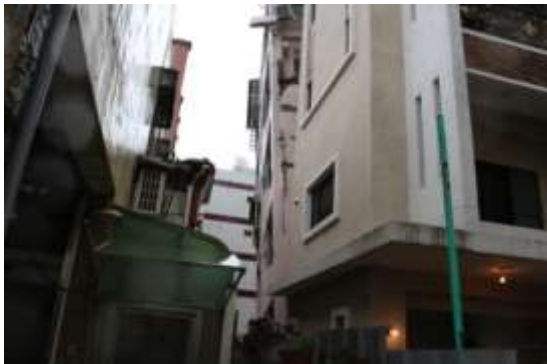
顯示吾居吾宿大樓後巷之柱破壞與結構外牆破壞照，其結構外牆受損情形相當嚴重。

(e)倒塌側面

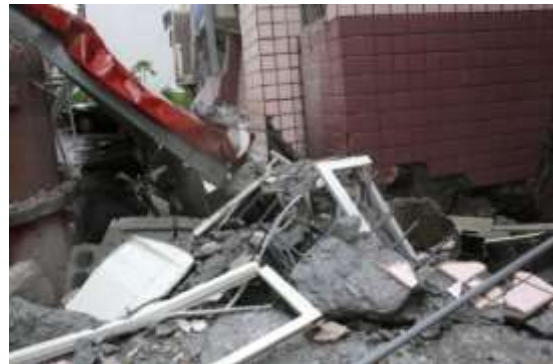
(f)一樓柱破壞近照(側面)

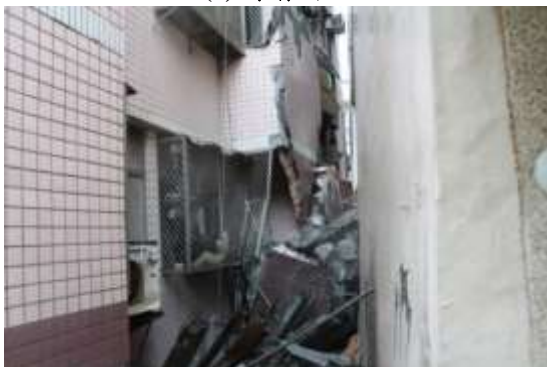
(g)外牆破壞(側面)

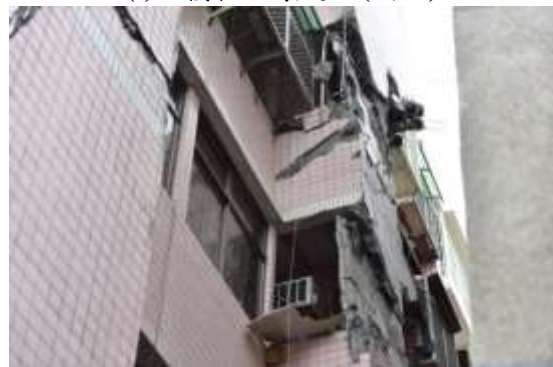
(h)外牆破壞(側面)

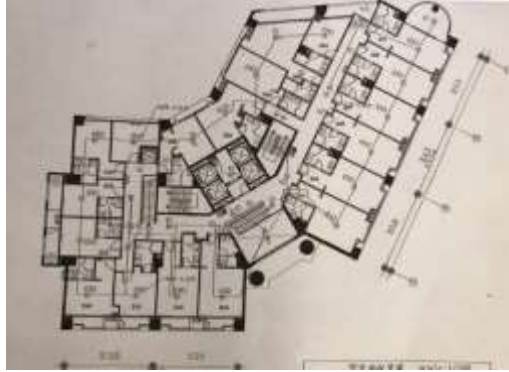
圖 5 建築平面圖(2F)

雲門翠堤大樓為 12 層樓高之鋼筋混凝土建築，在本次地震中倒塌而造成嚴重傷亡。該棟建築之一樓至三樓為商業用途，三樓以上為住宅用途。由建築平面圖(圖 5)可知，該棟結構可能具有平面不規則之特性，可能需探討是否有結構扭轉之疑慮，然因本棟建築已嚴重崩塌，並無法於現場觀察確認，尚待後續蒐集結構圖說以進行深入之分析探討。

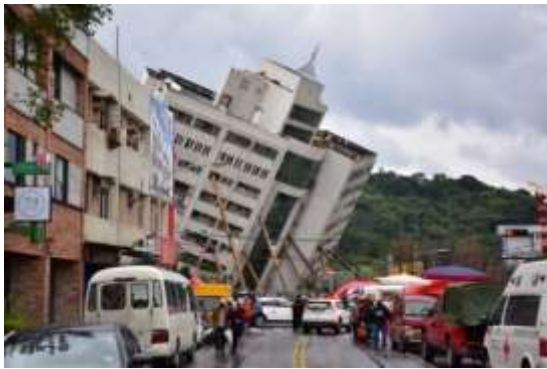
圖 6(a)~(c)為倒塌建築之外觀，建築物向西南方向倒塌後傾斜。該棟建築物正面處之柱皆發現有軸力破壞現象(圖 6(d)~(e))，此現象常於低矮樓層牆量過少之建築(軟弱底層建築)中觀察到，因牆量過少常引致軸向載重承受過大，進而發生軸力破壞倒塌。圖 6(f)~(h)顯示建築物背側之勘查照片，由照片中可發現柱主筋有同位搭接之施工缺陷，亦可能有搭接長度不足之疑慮。

(a)倒塌正面

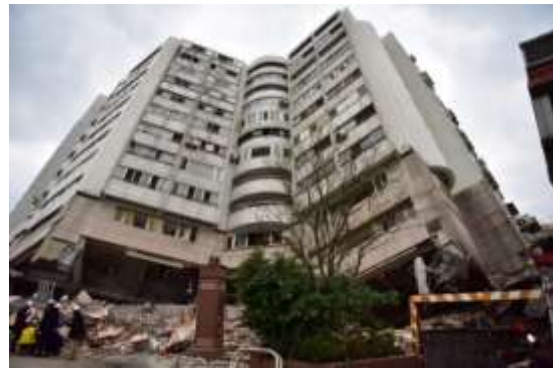
(b)倒塌背面

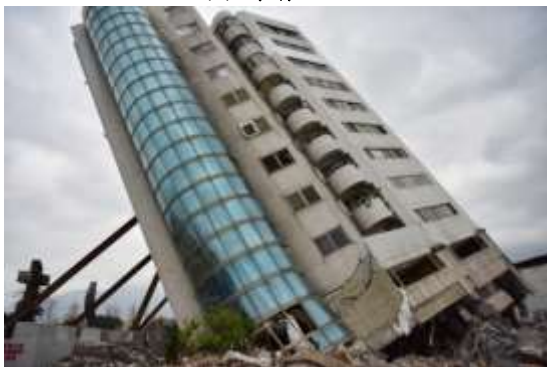
(c)建築倒塌傾斜

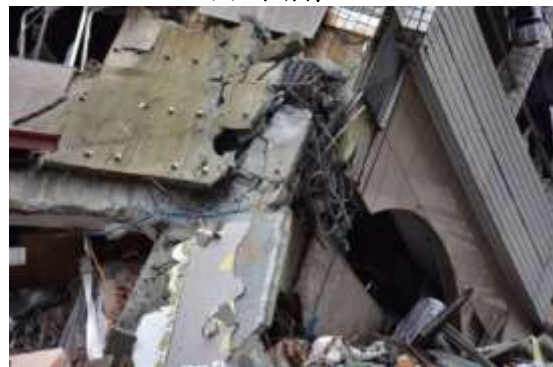
(d)角柱破壞

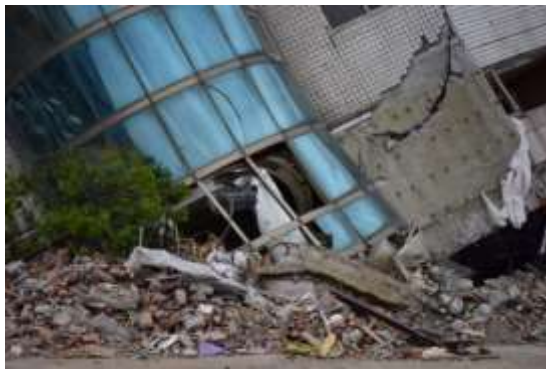
(e)邊柱破壞

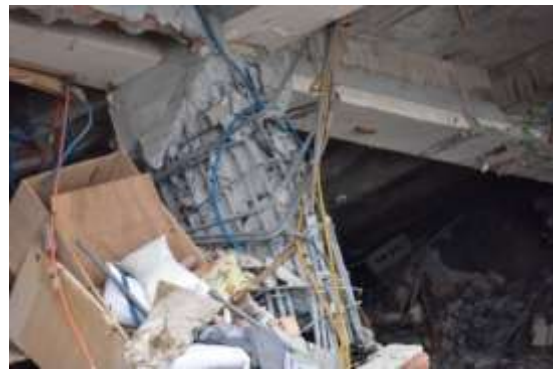
(f)內柱破壞

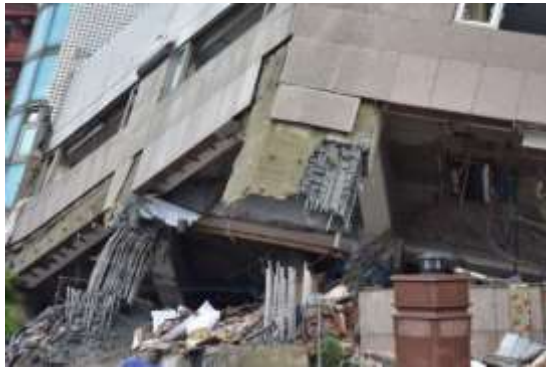
(g)柱主筋同位搭接

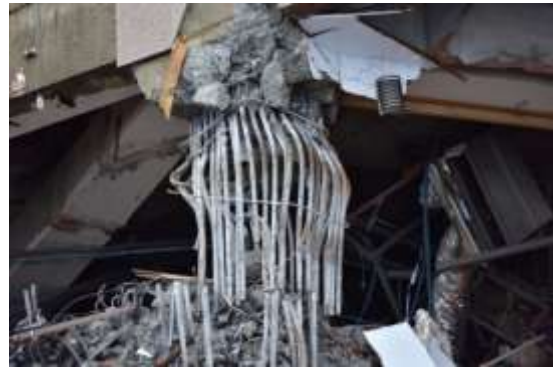
(h)柱主筋同位搭接近照

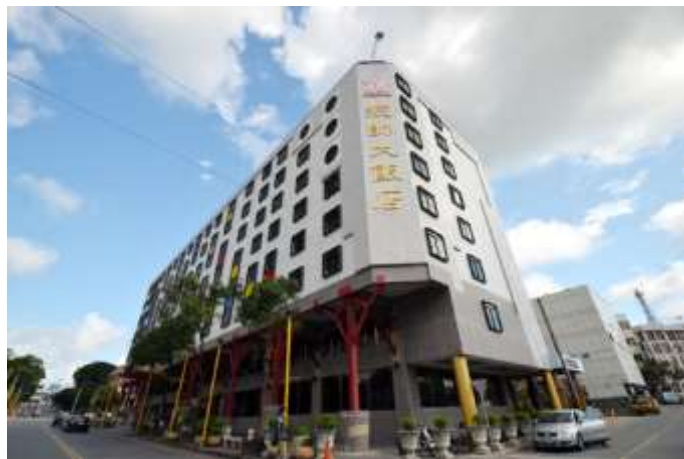
圖 7 統帥大飯店原貌(摘錄自 Google 街景[2])

統帥飯店興建於西元 1978 年，為 11 層樓高之鋼筋混凝土建築，於本次地震中因底層 1、2 樓發生破壞而崩塌。該棟建築為飯店經營之商業用途，1 樓為飯店大廳之開放空間，2 樓作為餐廳之用，3 樓以上則為飯店之住宿房間樓層，故推測其 1、2 樓隔間牆量較其他樓層少，軟弱底層之特性相當顯著，於低矮樓層柱承受地震作用可能較大，較易產生軸力破壞，導致結構物倒塌。由 Google 街景圖(圖 7)觀察該棟建築之外觀原貌，可發現該建築為走廊無柱之懸臂式結構，其具有立面不規則之特性，也可能為導致本次震害原因之一。

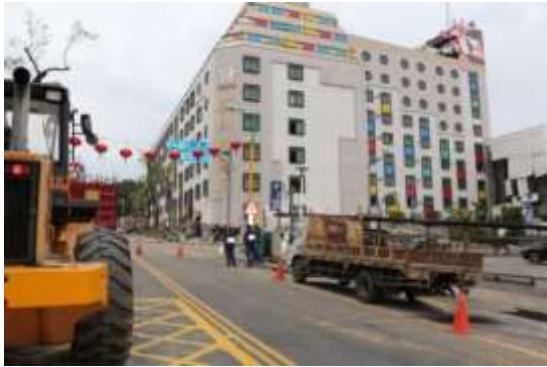
圖 8(a)~(b)為現場勘查之建築物外觀，可明顯見到本棟建築之低矮樓層倒塌，而上部樓層則尚屬完整，顯示其低矮樓層抵抗地震之作用力與上部樓層有明顯之差異。由圖 9 可知統帥大飯店之建築平面為 L 型，具有平面不規則之特性，於現場勘查時發現建築物之背面與側面外牆，均有同方向之斜裂縫產生，推測可能有扭轉之現象發生(圖 8(c)~(e))。本棟建築也發現有柱圍束鋼筋量較少(圖 8(f))、梁柱接頭未配置橫向鋼筋(圖 8(g))及梁下層主筋彎折方向未向上彎折埋入接頭遠端(圖 8(h))之情況。另觀察本棟建築倒塌之一樓結構外牆，發現其未與上方梁構件完整連結，可能具有牆筋埋入不足之情況(圖 8(i))。圖 8(j)顯示本棟建築物雖然已於懸臂走廊增設鋼柱，但其鋼柱可能並非結構性補強桿件，故未能提供足夠之承載能力而發生破壞。

(a)倒塌正面

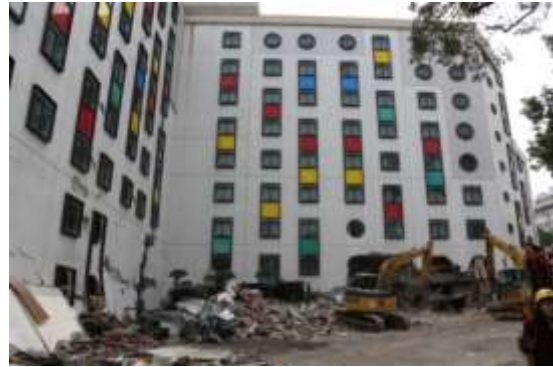
(b)倒塌背面

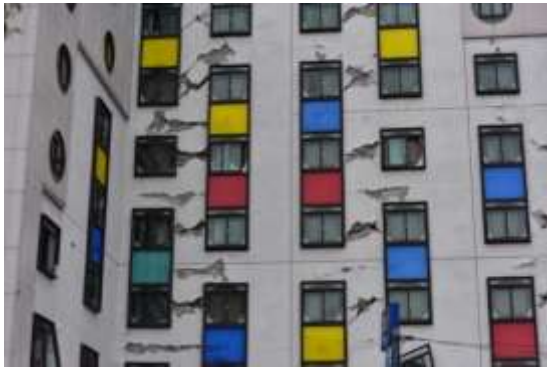
(c)建築外牆受損(側面)

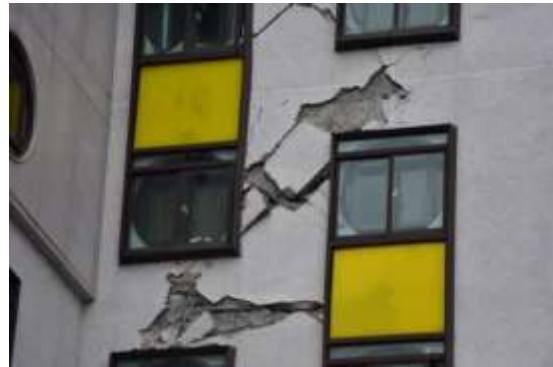
(d)建築外牆受損近照(側面)

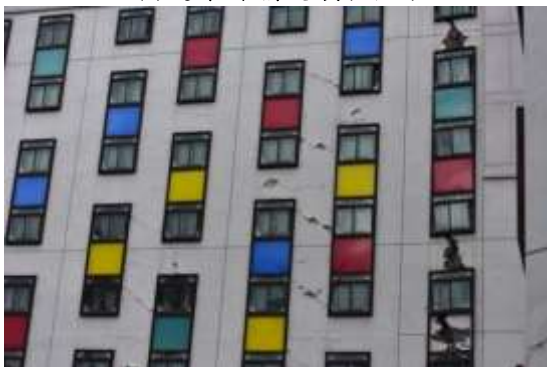
(e)建築外牆受損(背面)

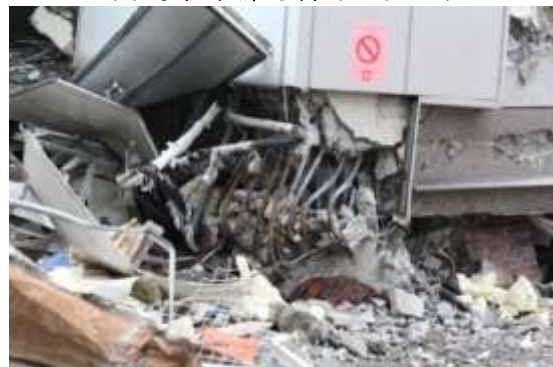
(f)角柱破壞

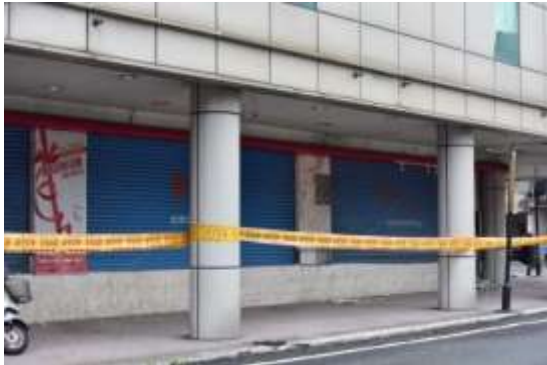
舊遠東百貨大樓為 12 層樓之建築，原為百貨經營之商業用途，故於各樓層均屬於開放空間，因此牆量較低不利於抗地震側力。本棟建築物於地震前已經過結構補強，其補強工法為鋼斜撐與鋼柱補強(圖 10(a))，然而仍發生嚴重損壞，經現場勘查後發現一樓柱出現大量之剪力破壞(圖 10(b)~(d))，柱主筋係採用焊接方式進行連接，現場觀察發現焊接處有斷裂之現象(圖 10(e))，其箍筋間距較大且並未配置 135° 耐震彎鉤(圖 10(f))，故柱箍筋也發現有鬆脫之情況。該棟建築於背面樓梯間，已有外加鋼斜撐構架補強(圖 10(g))。圖 10(h)~(i) 為該棟大樓側面外牆之破壞照，

(a)一樓外觀

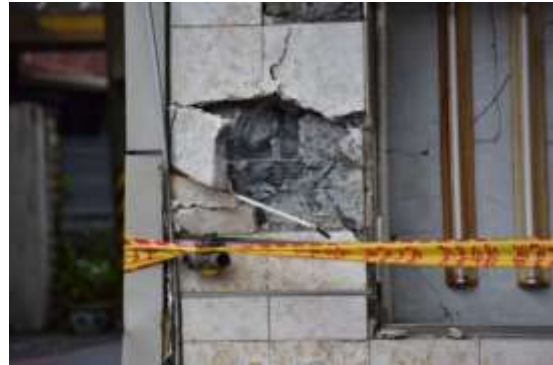
(b)一樓角柱破壞

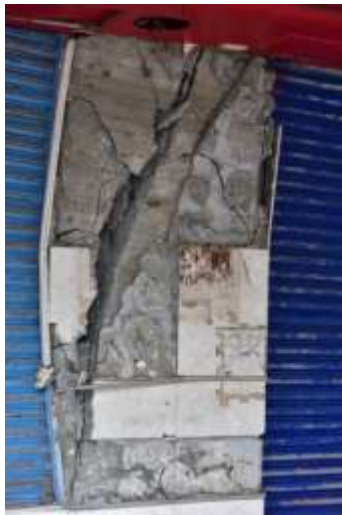
(c)一樓柱剪力破壞

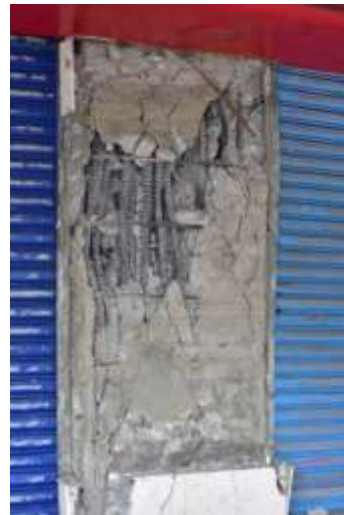
(d)一樓柱剪力破壞

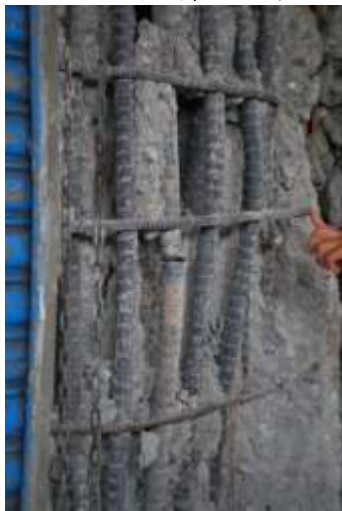
(e)柱主筋焊接點破壞

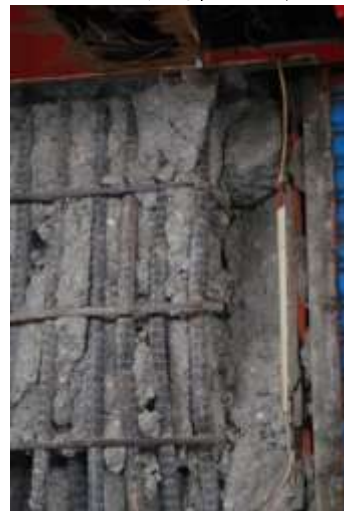
(f)柱箍筋非耐震彎鉤

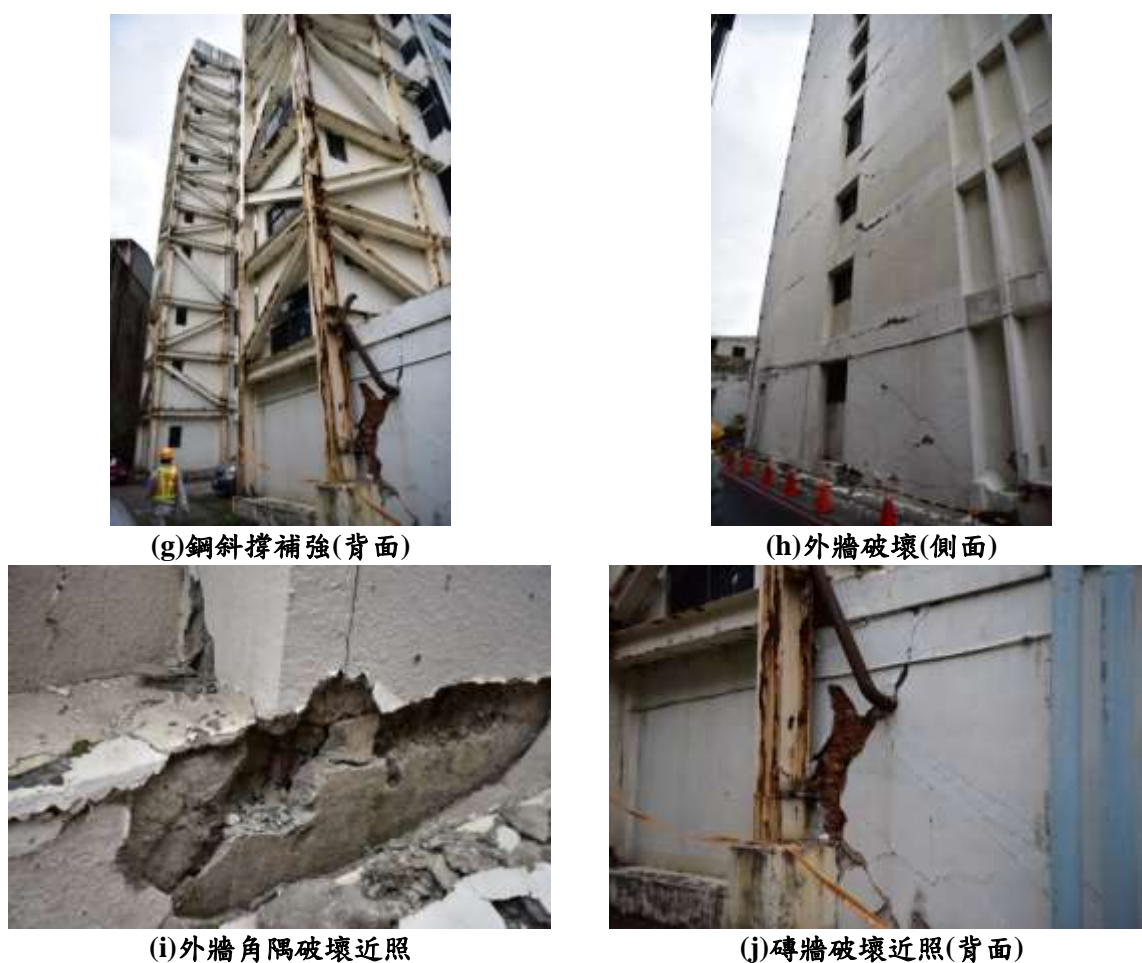
圖 10 舊遠東百貨大樓勘查照片(接續前頁)

由圖中得知外牆出現明顯之剪力裂縫，並有角隅混凝土擠碎之現象。圖 10(j)顯示結構背面於一樓之磚牆破壞照。
