# 國家地震工程研究中心

## 簡 訊

2016.3 第九十七期

### 專題報導：0206 高雄美濃地震事件勘災紀要

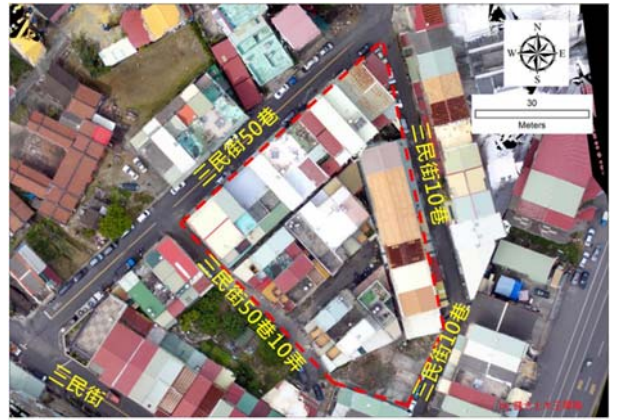
圖二 新市區三民街 50 巷 10 弄液化區域示意圖(王國隆提供)

三民街 10 巷對街建物就沒有勘查到其他災情，訪談當地居民及蒐集中研院台灣百年地圖後得知此區原為池塘回填地，因此鄰近區域只有此處發生嚴重液化災情。

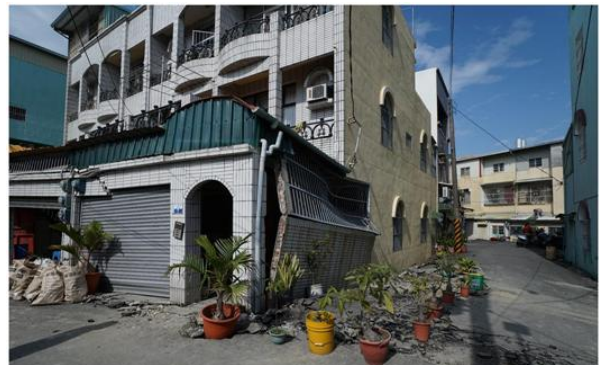
(A) 三民街 50 巷 7 號建物下陷

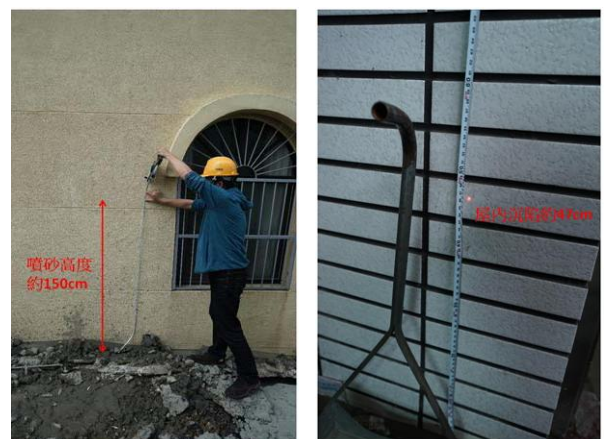
(B) 液化噴砂高度約 150 公分 (C) 一樓地板沉陷約 47 公分

圖三 新市區三民街 50 巷液化引致建物下陷傾斜

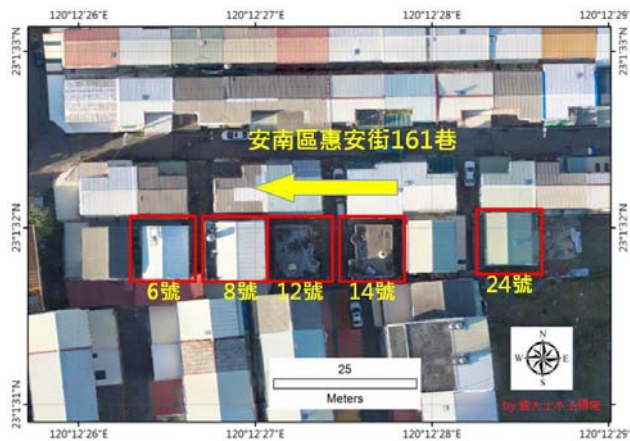
斜約 5 度；惠安街 161 巷 8 號建物甚至因液化產生嚴重下陷約有半層樓高（圖五 B），根據現場量測結果此屋前傾角度可達 4 度（圖五 C）。由於此區靠近鹽水溪研判地層應相當軟弱，比對中研院台灣百年地圖後也可發現溪頂里一帶多為舊埤塘，因此在本次地震時此區液化受災相當嚴重。

圖四 安南區惠安街 161 巷建物下陷傾斜嚴重區域 (王國隆提供)

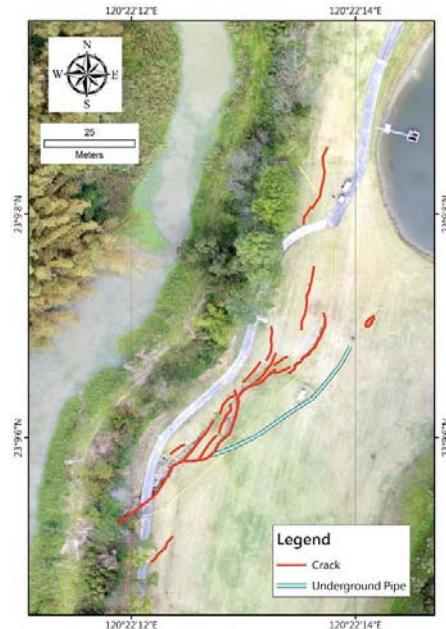
於破壞面東北方有一水池。採用 UAS 製作破壞地區之正射影像如圖六所示。將正射影像中地滑區裂縫位置描繪其裂縫走向約略平行溪岸，分布在約 20 公尺寬度範圍，其中裂隙最寬處約為 6.5 公尺，可見滑動方向垂直河岸。因地震造成之最大陷落高度超過 120 公分。圖七 A 為最大陷落處之照片，可見其坍塌高度超過 170 公分。由道路斷裂處往東北方向拍攝，可窺見裂縫全景與斷裂之水管，如圖七 B 所示。

圖六 南寶高爾夫球場地滑正射影像與地表裂縫位置 (王國隆提供)

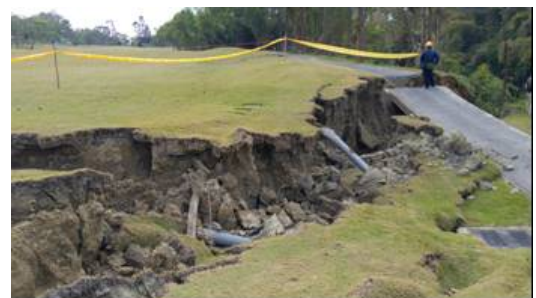
(A) 最大陷落高度大於 170 公分

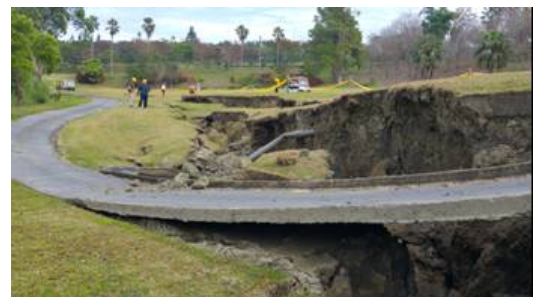
(B) 由道路斷裂處往東北向拍攝之裂縫景象

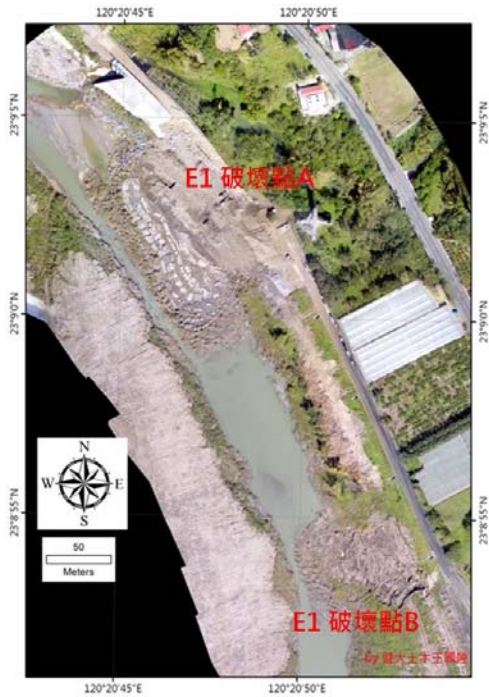
靠近國道 3 號曾文溪橋處，於曾文溪右岸之日新護岸 E1 共發生兩個大規模破壞點 A、B（參見圖八 A），其中 A 處破壞範圍約 150 m x 75 m，B 處破壞範圍約 75 m x 75 m。而在跨國道 3 號曾文溪橋之鄰近橋頭處（E2），同樣也發生了滑移破壞，此區破壞範圍約 100 m x 125 m（參見圖八 B）。

(A) 日新護岸 E1 兩處破壞點 A、B

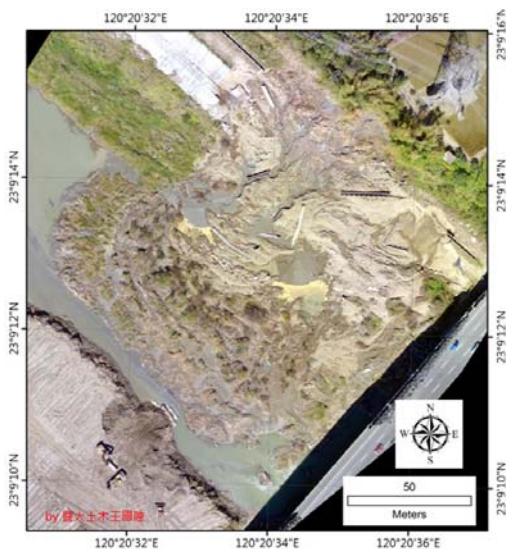
(B) 日新護岸 E2 破壞點

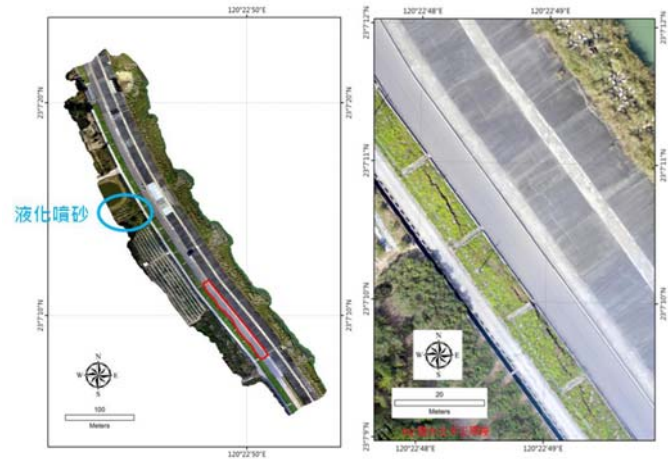
尖山堤防位於二溪橋曾文溪右岸，本次地震此處也有混凝土護坡開裂、堤岸道路扭曲下陷等災情發生（圖九紅色區塊），破壞長度約 100 公尺以上。根據現地調查，此區堤頂道路最大沉降達 50 公分以上，堤內植生坡面產生最大開裂約 70 公分的裂縫，堤外混凝土護岸亦產生縱向龜裂。此外，本次調查於堤內鄰近農地地表也發現土壤液化跡象與明顯之噴砂孔（圖十）。

圖九 尖山堤防開裂破壞(王國隆提供)

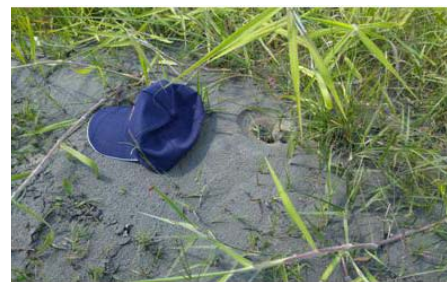
圖十 尖山堤防內側農地液化噴砂孔

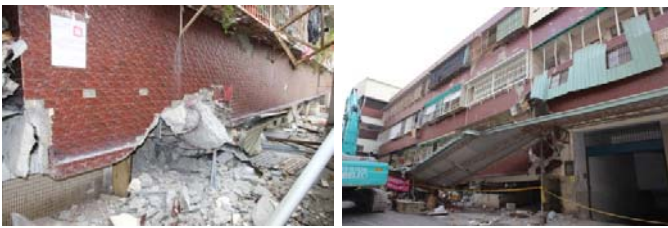
大智里菜市場位於臺南市東區長東街103巷，此建築為地上4層、地下1層之混合住宅。此建築為一連棟之公寓，因菜市場使用需求，可發現一樓幾乎無任何隔間牆，僅有一角落處有磚牆，形成軟弱底層，使柱於地震後產生軸力破壞、軟弱層倒塌之行為，而有磚牆之局部區域並未倒塌（如圖一）。所幸地震發生時間，菜市場尚未開始營業，無人受壓於倒塌的底層中，僅有上層住宅區一人受傷。

圖一 大智里菜市場受震倒塌照片

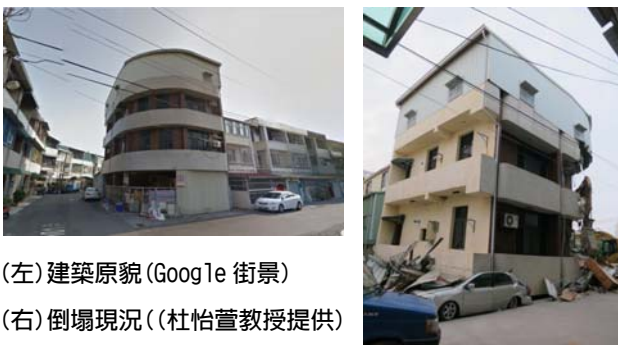
此公寓位於臺南市仁德區太子路101巷內，為地上3層並加蓋1層鐵皮屋之建築，興建年代為1980年(民國69年)。因興建年代較為久遠，故其垂直桿件耐震能力不足，且因結構系統配置不佳，導致結構系統產生扭轉現象，故發生軟弱層崩塌（圖二）

(左) 建築原貌 (Google 街景)  
(右) 倒塌現況 ((杜怡萱教授提供))

圖二 仁德區太子路民宅受震倒塌

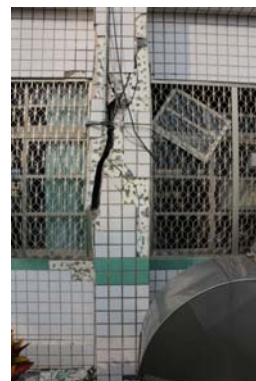
「專科教室」為地上3層之鋼筋混凝土造建築，屬單邊走廊且廊外有柱之結構型式，興建年代約為1966年。該棟校舍曾於2010年0304甲仙地震造成部分磁磚掉落，教室隔間牆輕微裂縫。此次地震使得一樓窗台柱出現斜向剪力裂縫，尤以背面側最為嚴重，研判柱體因上下兩端受到束制，而造成剪力破壞(圖四a)。此外，該校舍二樓及三樓因地震搖晃，造成靠近邊緣處輕鋼架天花板掉落(圖四b)。本次現場勘查時，學校已封鎖危險區域並加以隔離，以維護師生安全。

(a) 窗台柱剪力破壞

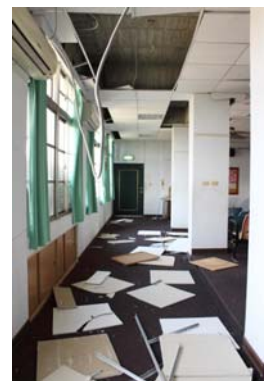
(b) 輕鋼架天花板掉落

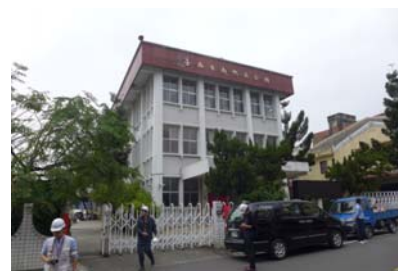
(a) 區公所外觀照片

南化區公所位於臺南市南化區南化里 230 號，經緯度座標為東經 120.4777 度，北緯 23.0430 度。本棟建築為 3 層樓之鋼筋混凝土造建築(圖九 a)，1 樓作為區公所辦公使用，內部均無隔間牆體，僅於建築後側具有填充磚牆。本次地震雖未發生倒塌，但造成本棟建築大量柱發生剪力破壞，部份柱混凝土保護層嚴重剝落，柱內鋼筋外露，且可見柱內埋管情況(圖九 b)。

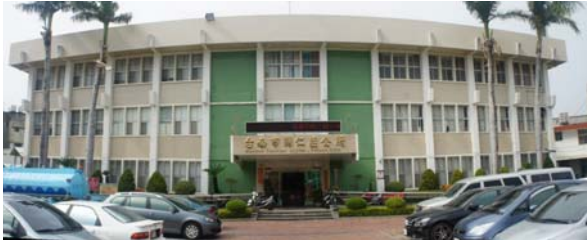
(a) 區公所外觀照片

歸仁區公所位於臺南市歸仁區中山路二段 2 號，經緯度座標為東經 120.2939 度，北緯 22.9672 度。本棟建築為 3 層樓之鋼筋混凝土造建築(圖十 a)，1 樓為開放空間，作為區公所辦公使用。本棟建築於 921 地震時曾發生損傷，於 2011 年時進行耐震補強，於建築前後設置共 4 片剪力牆(圖十 b)。本次地震後並無發現任何結構損傷，證明結構耐震補強確實可提高整體建築之耐震能力。

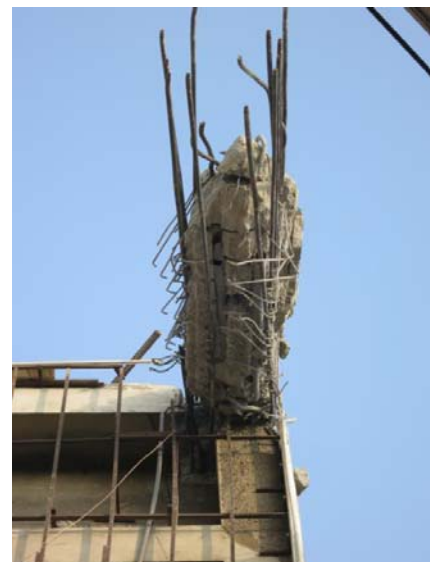
(b) 柱箍筋 90° 彎鉤

圖一 永康區維冠金龍大樓震損照片

側，牆量較少，而建築後側有樓梯間及電梯間牆量較多，故傾向於往永大路側破壞。低樓層作商業用途，牆量可能較少，相對其它樓層，其勁度可能較低，破壞較易集中於低樓層。同時，配筋細節可能不良(箍筋可能較疏鬆、彎鉤可能未插入核心混凝土、梁主筋可能未錨定於柱內、續接器可能脫離、柱主筋可能同位接續)，以致構件韌性不良，因而倒塌。眾多不利於結構耐震行為之因素，造成建築物軟弱層之倒塌，引發如此慘重的傷亡。

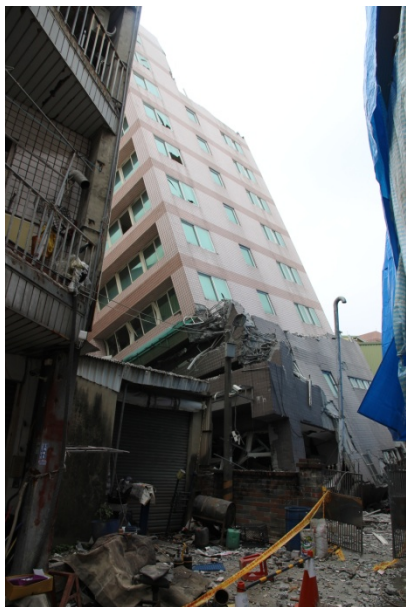
## 二、新化京城銀行

此大樓為地上 11 層、地下 1 層建築物。該大樓興建年代約於 1996 年(民國 85 年)，主要用途為住商混合使用，底部 1-2 層為銀行，3 層以上正進行出租飯店裝修，該大樓因底層為商業使用空間，底層挑空且挑高，致使底層柱承受極高之軸力，遂造成車道出口附近的柱構件產生軸力破壞致使建築物倒塌（如圖三）。

(a) 底層垂直桿件破壞

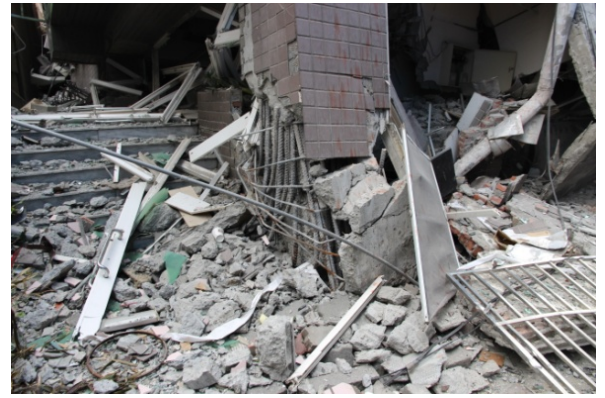
(b) 1 樓柱軸力破壞

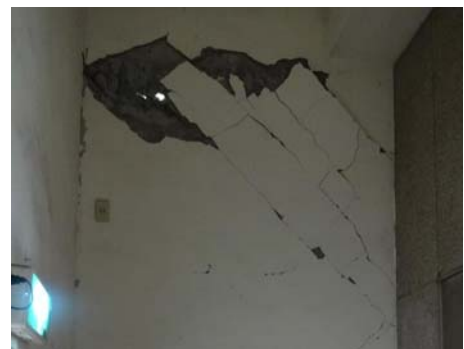
該建築為地上 13 層之鋼筋混凝土大樓。此棟大樓於地震後勘災發現，位於大樓內之非結構牆產生剪力破壞之現象(圖四)。

(a) 非結構牆之剪力破壞

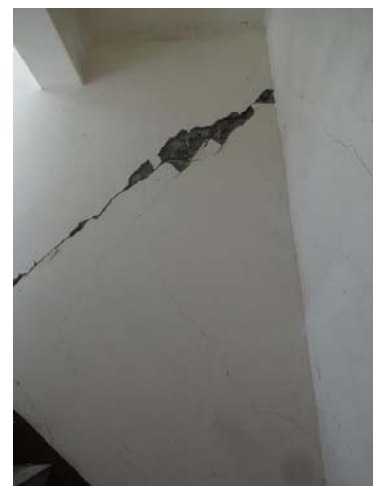
(b) 梯間牆剪力破壞

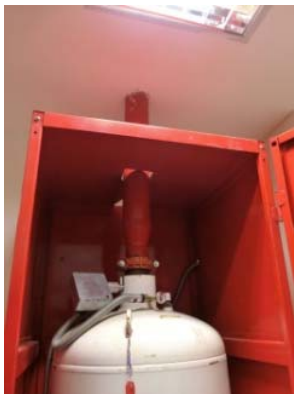
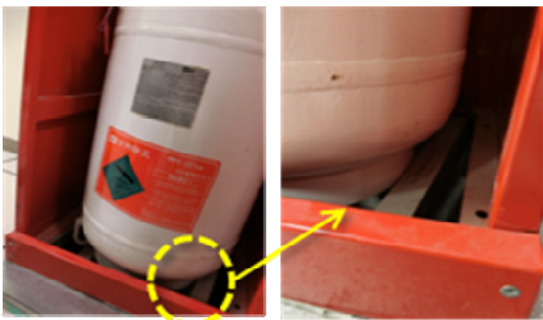
圖一 位於頂層機房之自動滅火系統鋼瓶位移

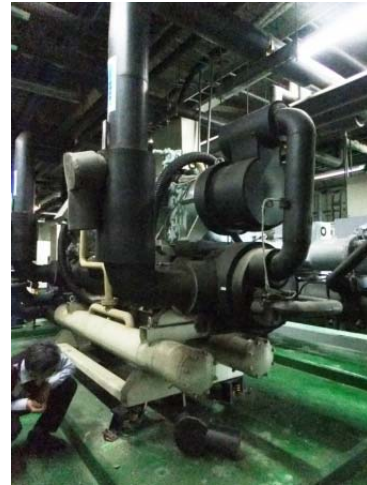
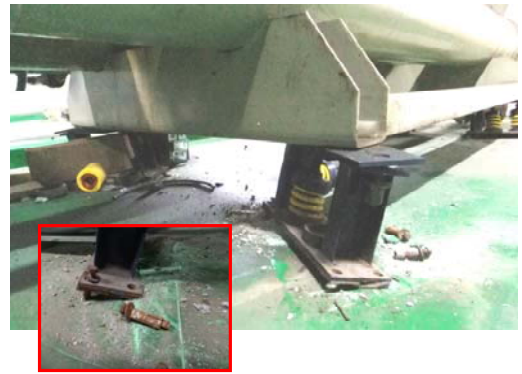
本次勘查的受損機電系統大部分位於建築之頂層與屋頂層，包括 5 層 SRC 廠房之電梯系統及位於頂層(五樓)之空調系統冰水主機與空壓機、位於屋頂層之消防排煙管與水塔，6 層 SC 廠房之五樓空調系統末端冰水管、頂層(六樓)之消防設備、UPS 配電盤、屋頂層之 RO 水機房管線，13 層 RC 建築之電梯系統等。受損之機電系統設備原因大多為錨定強度低或錨定點不足，如位於頂層機房之自動滅火系統鋼瓶上端與輸出管連接，瓶身並未以鏈條束制而僅放置在底部兩橫梁上，故其強震下位移導致單邊懸空，僅靠對側支撐(圖一)。此外，消防排煙管與冰水主機受損原因之一，為其結構系統頻率過低，導致其於強震中特定頻率之樓板反應下，激發產生動力放大效應。如圖二所示，重約 4.2 噸之冰水主機位於廠房頂層(五樓)，再加上彈簧支承構築之柔性結構系統，致使彈簧隔振墊之膨脹螺絲無法抵抗冰水主機造成之過大傾覆力矩，而因抗拉強度不足而拔出破壞。冰水主機於強震下之旋轉、傾覆、位移等反應，導致四座彈簧隔振墊旋轉、傾倒、隔振墊固定之膨脹螺絲拔出。

圖二 位於頂層之冰水主機彈簧隔振墊破壞

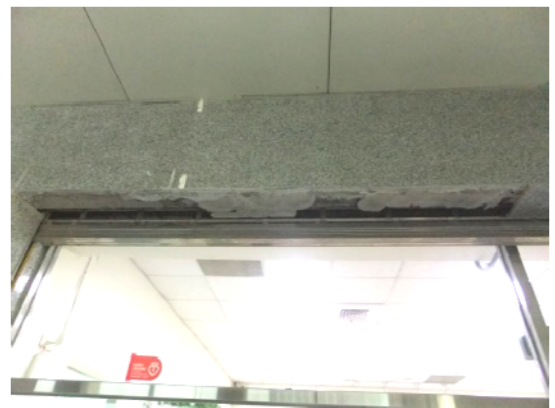
本次勘災觀察到多處天花板系統破壞(5 層 SRC 廠房一樓與五樓、6 層 SC 廠房之一樓、四樓、五樓與六樓)，亦發現非結構牆體破壞(13 層 RC 住宅大樓一樓、5 層 SRC 廠房一樓)、濕式固定之室內石材飾面板破壞(13 層 RC 住宅大樓、5 層 SRC 廠房一樓，如圖三)與 5 層 SRC 廠房屋頂層欄杆破壞。如圖四所示，13 層 RC 住宅大樓主要的破壞情形即為非結構牆體之破壞，最為嚴重之情況為裂縫穿透牆體造成開口，露出垂直向單層之鋼筋。

圖三(1) 濕式固定之室內石材飾面板破壞

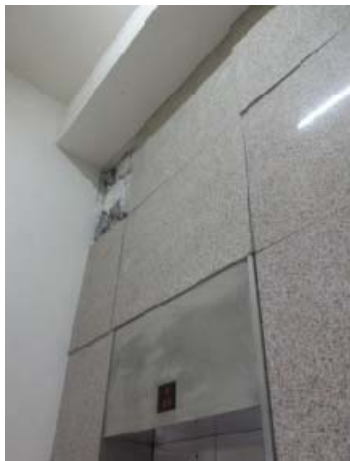
圖三 (2) 濕式固定之室內石材飾面板破壞

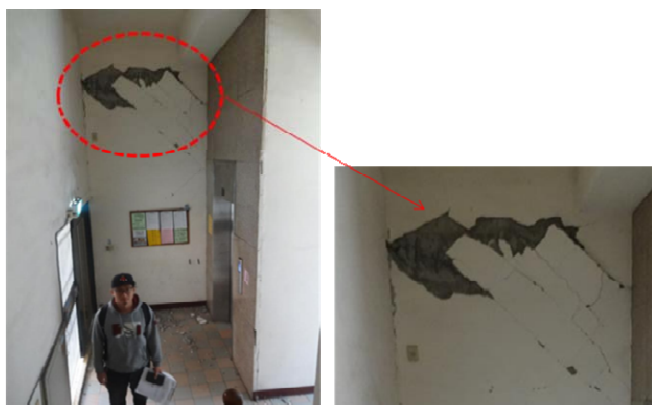
圖四 台南市 13 層 RC 住宅大樓非結構牆體破壞

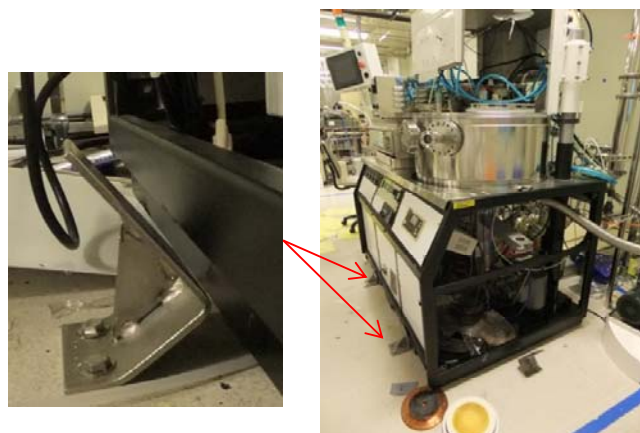
建築內部儀器與家具破壞方面，包括 6 層 SC 廠房之四樓行政室置物櫃傾倒、六樓機房儀器機能中斷、櫃門開啟與櫃板掉落，5 層 SRC 廠房之五樓無塵室儀器與管線受損等。因應 2010/03/04 甲仙地震中儀器大量位移情形，5 層 SRC 廠房之五樓無塵室多組設備外側已加設擋板，然由於擋板設計不良與數量不足，再加上多組設備為滑動支承，本次地震仍多處儀器設備產生位移並使擋板受彎變形(圖五)。

圖五 頂樓無塵室之設備位移與擋板破壞

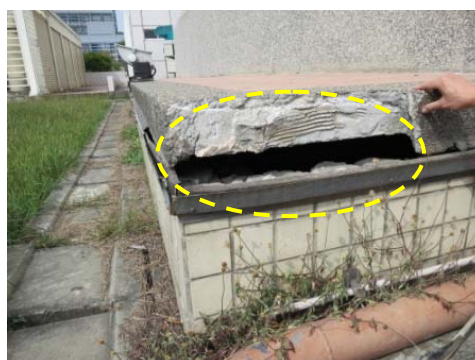
(c) 裝修材料

圖二 非結構元件輕微破壞

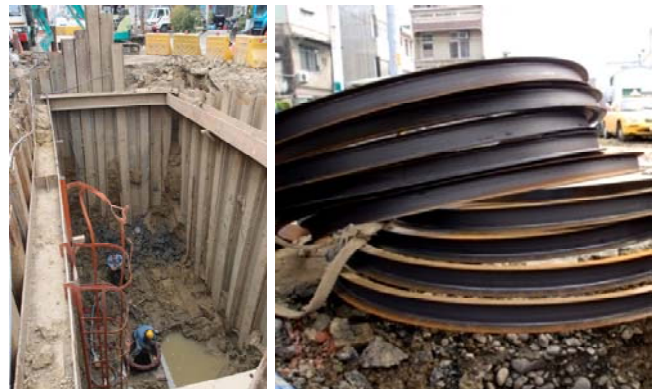
此為南化送水管的一段，沿台 20 線穿越新化市區，採用 1,205 公尺的 WSP 推進管，埋深約 8 公尺，鋪設於 1998 年，土層為鬆軟黏土。此種管材規格來自於日本水道鋼管協會，為分段管，以雙層鋼管內填混凝土而成，內襯 PE 塑料，並以推進工法施作。本次地震中，分段管在銜接處的中壓環套管有兩處發生圓周斷裂，拉開約 5mm 造成漏水。修復工作是由內部焊接 C 形斷面鋼環進行修漏，並以相同方法整補推進管套接部位中，已拉開但未達漏水的其他地方。工址須進行深開挖，如圖三所示，並於數百公尺的狹隘管道內搬運物料及進行焊接，如此案例少見且相對困難。

圖三 新化區忠孝路送水管深開挖修漏與 C 形鋼環備料情形

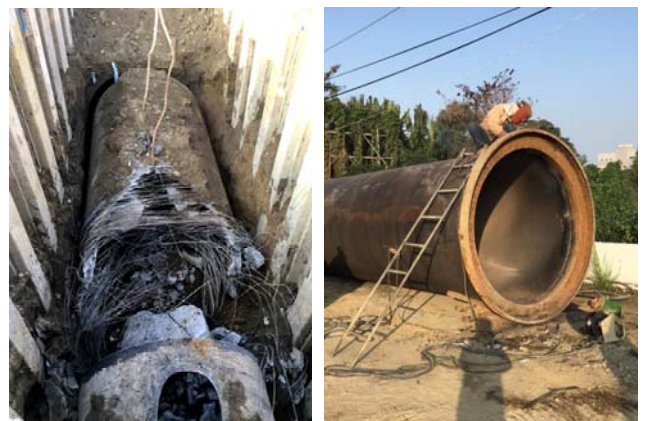
南化送水管行經台 20 線開運橋西側處，因獨立水管橋鋼管下地接 PSCP 水泥管(均設置於 1998 年)之特殊接頭發生脫接而漏水，搶修情形如圖四所示。

圖四 永康區開運橋西側送水管損壞處拆除與置換情形

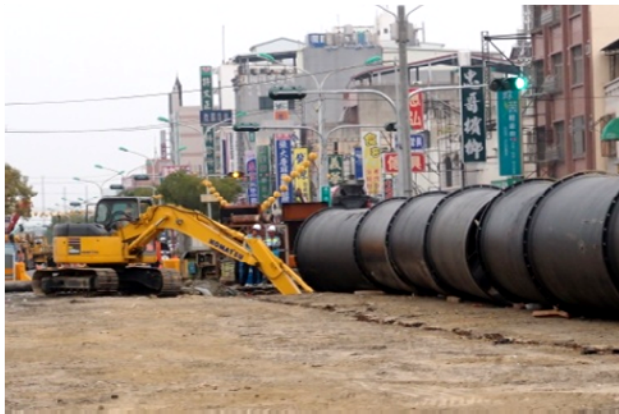
南化送水管行經永康區永大路二段維冠金龍大樓前，百餘公尺的 PSCP 水泥管(鋪設於 1991 年)，遭大樓倒塌撞擊而碎裂受損；與之正交且相接的鋼管(鋪設於 1993 年)，發生圓周焊道平整拉斷、分離 30cm 的損壞；另相接的  $\phi 1200\text{mm}$  分歧管含維修孔(A 型接頭延性鑄鐵管，鋪設於 2001 年)，亦遭撞擊而壓損。本處災損造成淹水，大樓倒塌受困地下室民眾有因此而溺斃者，修繕工作須俟人命搜救作業結束後，方能進行，其中 PSCP 水泥管全部置換為 K 型接頭延性鑄鐵管，如圖五所示。

圖五 永康區永大路二段送水管置換情形

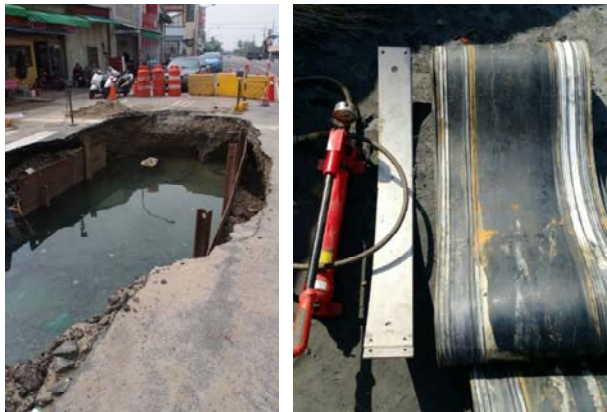
此處送水管鋪設於 2004 年，管材為法蘭接頭之分段鋼管，熱熔 PE 內襯。這裡多處接頭發生漏水，沿路數百公尺可觀察到漏水痕跡，採設置內套環的方式，修漏共七處，如圖六所示

圖六 安南區長和路三段送水管開挖與內套環修漏情形

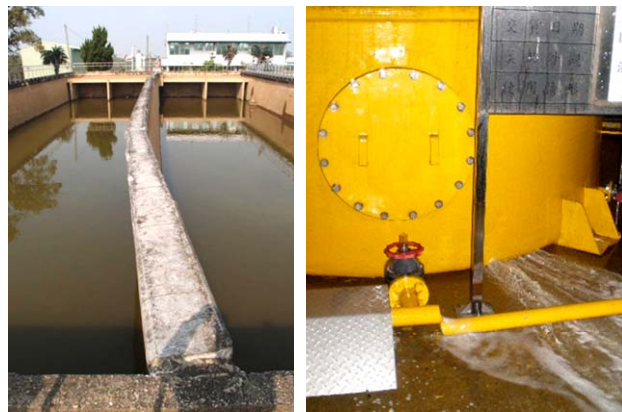
山上淨水場奠基於「原台南水道」，為日治時期由日本人基於台南市街飲水需求所設置，1922 年竣工啟用(維基百科)。本次地震中，舊沉澱池的部分分隔牆嚴重開裂並作面外傾斜，又五座 3 噸的次氯酸鈉儲藥桶中，有三座分別發生底部破損洩漏，以及進、出藥管與管閥斷裂的情形，以上如圖七所示；此外，尚有增設沉澱池之刮泥機脫落、大門處  $\phi 500\text{mm}$  PSCP 水泥管盲腸管漏水，以及古蹟之中的過濾器室暨淨水場辦公室，發生外牆龜裂、扶壁損壞等情事，但影響均小。

圖七 山上淨水場之舊沉澱池分隔牆開裂傾斜與四號次氯酸鈉儲藥桶底部破損洩漏

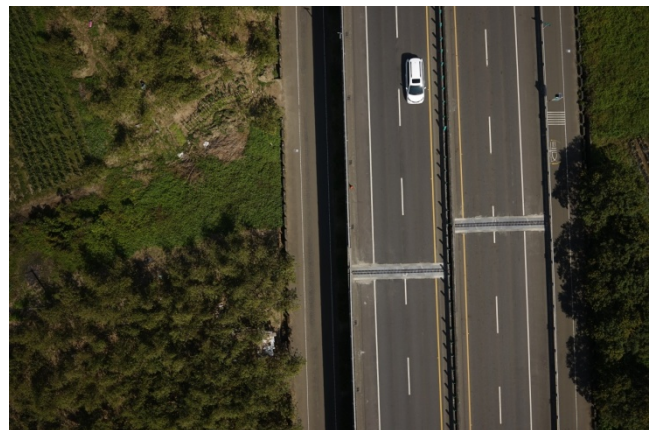
本次空拍特色台 86 橋梁空拍工作除高空拍攝橋面板，亦進行低空橋底空拍，高空拍攝範圍涵蓋整體橋梁如圖三所示，高空拍攝重點橋面板伸縮縫變化，亦屬於受損嚴重位置，空拍圖結果如圖四所示，低空拍攝重點以橋柱與支承位側移量為主。

圖四 台 86 橋面伸縮縫受損最嚴重位置空拍圖
