2008.3 第六十五期

## 專題報導

# 台南縣關廟國小 校舍耐震補強現地試驗

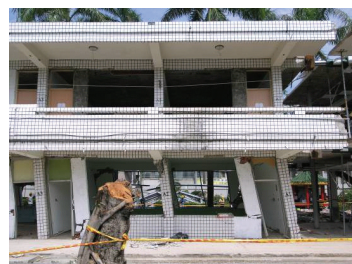
圖三 原型標準構架試體

如圖三所示，原型試體大部分破壞於一樓底層，主因窗台短柱現象、塑鉸提前產生，造成一樓結構不穩定而快速破壞；而補強試體一樓各柱強度與勁度相若，中間柱與隔間柱間之力量傳遞與分擔力量重分配，軟弱柱現象消除，每根柱始終相互承載受力(圖四)。原型試體之最大基底剪力為 1,444 kN，而鋼板補強後之試體為 3,054 kN，最大強度增加了 1,610 kN，約提昇 110%之強度。比較於 0.8 倍最大強度時，補強後試體之頂樓位移較未補強之空構架試體提高了 30.7 mm，約提昇 15%。當屋頂層位移比達到 5%時，原型試體之殘留強度為 834 kN，約為最大強度之 58%；鋼板補強試體之殘留強度為 1,959 kN，約為最大強度之 64%，殘留強度提升了 135%。

原型未補強試體主要破壞發生於一樓，尤以窗台柱於彈塑性階段即提早破壞。若一樓柱再度受載，形成負荷重分配機制，加速隔間牆柱破壞，這是原型未補強試體造成耐震能力不足主因；如圖五所示，擴柱式 RC 補強試體一、二樓皆有受損，其原因應為選對位置補強，讓最軟弱的窗台柱增強勁度和韌度，能夠與隔間牆柱於彈塑性階段甚至於倒塌前階段，共同承載負荷，讓補強試體能明顯提昇耐震性能(強度、韌度與消散能量)及耐震水準(降伏地震力、極限地震力與韌性容量)。

原型未補強試體之窗台柱，因窗台連接於柱，使柱之有效長度變短以致承受過多的水平剪力，又因柱之剪力箍筋配置不足，以致容易產生與水平略成 45° 角之剪力破壞；而擴柱式 RC 補強試體之窗台柱抗剪能力增強，柱於彈塑性階段產生垂直於柱軸之撓曲破壞的裂縫，到了倒塌前階段，主要由於 P- $\Delta$  效應，使柱產生過大之額外彎矩，引致撓曲鋼筋降伏後之挫屈破壞。

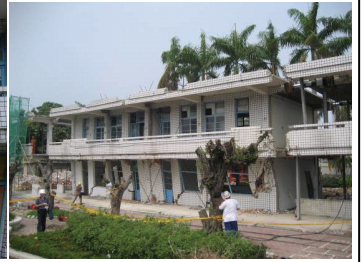
圖六 預力鋼棒補強構架試體

預力鋼棒補強試體之初始屋頂層間變位角為 0.25% 時，側力強度為 1,990 kN，當變位角達 0.5% 時，側力強度為 2,651 kN，此時為了看鋼棒是否具彈性回覆力，開始逐步卸載到變位角為 0.24%，此時強度僅有 610 kN，卸載路徑並未完全沿著原來加載的路徑，顯示試體已經有些微開裂的永久變形，接著再開始進行側推加載，當變位角達 0.75% 時，側力強度已達 2,917 kN，持續側推到 1.0% 時，已達最大側力強度 2,985 kN，由此可知，在 0.5% 試體已經有開裂，0.75% 應有明顯開裂，因此自 0.75% 側推到 1.0% 過程中，強度僅些微增加 68kN。接著再進行 1.25% 側推，強度則緩慢衰減為 2,929 kN，隨著屋頂層間變位角達 1.5% 時，強度衰減為 2,822 kN，當變位角為 1.75% 時，強度衰減為 2,751 kN，而變

位角達 2.0% 時，強度仍緩慢衰減為 2,715 kN；但是當變位角達 3.0% 時，強度則明顯衰減為 2,518 kN，此時已接近最大強度 0.8 倍。之後的變位角 4.0%、5.0% 及 6.0%，所對應的強度分別為 2,254 kN、1,937 kN 及 1,760 kN。由於已達測試系統位移上限，本次試驗於此終止(圖六)。

本研究與墨西哥進行國際合作進行後拉式預力補強工法現地試驗驗證，並與原型標準試體比較，實驗結果顯示，預力鋼棒補強對側力強度有顯著貢獻。實驗結果顯示，採用鋼棒補強後，強度較原形試體顯著增加 1.07 倍，可有效提升建築物之耐震能力，為強度補強之工法；此補強工法施工方便，補強後若受震損，可快速抽換鋼棒再次補強，為快速補強工法；鋼棒體積不大，因此不影響教室採光及通風，可有效降低裝修工程費用。校舍採用預力鋼棒補強優點包括經濟有效且快速，不影響採光通風，無需大量裝修工程，是值得提供給工程師進行國內校舍補強工法的新選擇。

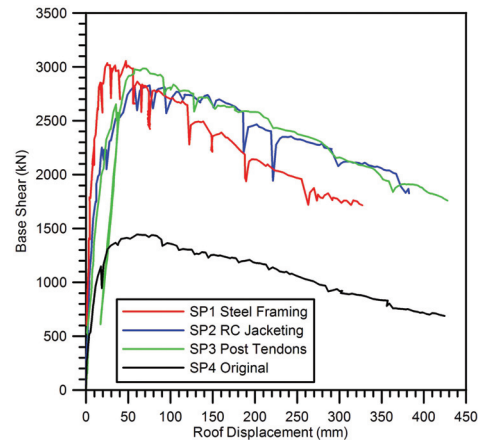
圖七 各試體側推載重-位移關係曲線之比較圖

經與標準原型試體載重位移關係比較(圖七)，最大側力強度為 1,444kN，此時屋頂層間變位角為 0.86%，而預力補強試體於屋頂層間變位角 0.98% 時，達到最大側力強度 2,985kN，就強度補強觀點而言，預力鋼棒補強試體強度較原形試體顯著增加 1.07 倍。
