### 科學園區微地震觀測

# 地震前兆之地球化學研究-以竹科及南科園區附近之斷層為例

## 台北盆地設計地震微分區研究

# 中國四川汶川地震勘災報告

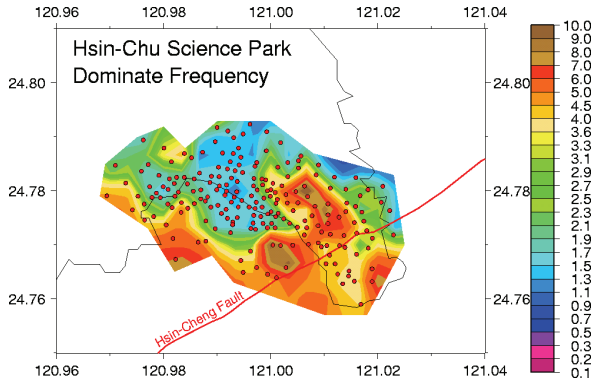
圖一 竹科微地動場址主頻圖

由於科學園區以半導體廠、LCD 面板廠、生醫科技為主，對地動之敏感性極強，為瞭解園區內之微震動及地震動特性，必須在科學園區內外進行密集微地動量測，平均測點距離為 150~200 公尺(科學園區內)及 300~400 公尺(科學園區周遭)。各測點之微地動量測資料經 H/V 頻譜比法計算後，進行各測點位置之振動主頻辨識，可得微地動振動主頻分佈圖(圖一、圖二、圖三)。新竹科學園區下方之地層呈現南北走向的摺曲，而摺曲的峰一峰約為 2 公里。此一現象與附近地表丘陵起伏狀況相類似。此外由主頻分佈圖可以看出竹科東北方向(頭前溪南岸)的地層從地表至基盤之間並無明顯的界面存在(此處之界面為能有效捕獲地表傳下之震波能量)，而竹科西南南方向(國道一號及國道三號新竹系統交流道；雙溪、寶山)靠近地表則有一層明顯的界面能有效捕獲地表傳下之震波能量。比對地質圖可知竹科東北方向為更新世店子湖層(紅土、礫石、砂及粉砂之透鏡體)，而竹科西南南方向為

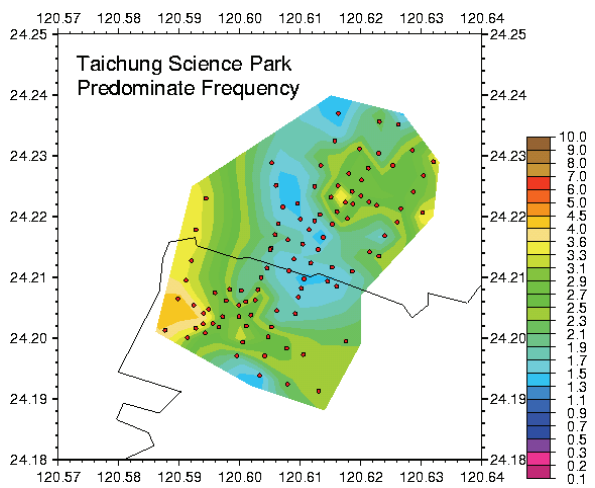
圖二 中科微地動場址主頻圖

更新世頭料山層（砂岩、泥岩、頁岩）。上述之微地動特性正是反應此區地層特性之變化。圖二中黑色線條表示台中縣市在西屯區、沙鹿鄉、大雅鄉的行政分界，也正好是大肚山的東翼，由此圖可以推論台中園區下方之沉積物厚度大致呈現由西向東增厚的趨勢，與丘陵地起伏趨勢相符，但是其中有些地點其厚度增加不少。由圖三可以推論，台南園區下方之沉積物厚度大致呈現由東向西增厚的趨勢。此一現象與附近地表丘陵起伏狀況相類似。配合井下速度量測結果，顯示台南科學園區地表多為鬆軟膠結程度差的沙質土壤。因此，初步判斷台南科學園區必須注意地震發生時因鬆軟土層造成的場址效應。

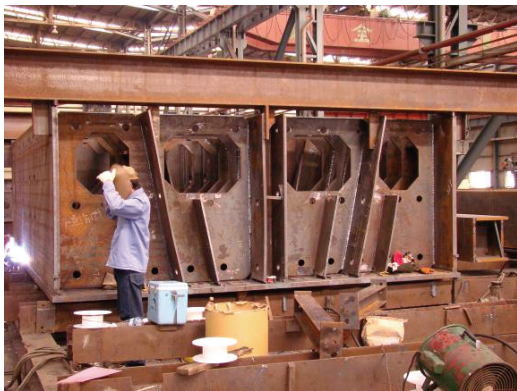
反力梁為長度 6.15m、寬度 4.3m、高度 1.8m，內部佈滿橫隔板與加勁板之鋼箱體，並於箱體內灌置混凝土，製作時因吊裝設備能力限制，故將底板與底板上部分開製作，必於現場組裝焊接。反力梁頂板與底板均為 50mm 厚度之鋼板，因鋼板素材寬度的限制，故由兩塊鋼板對接而成。底板與底板上部均於於工廠加工，底板上部於工廠採上下顛倒方式製造(見照片二)，製作過程中

照片二 反力梁上部於工廠加工狀況

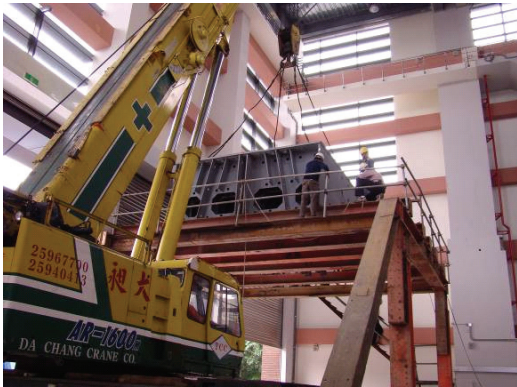
必須隨時觀測箱體之焊接變形與收縮情形，以維持平整度，若變形過大則需整型或剷除重做。製作完成後於將箱體噴砂並塗漆底漆。然後運送至本中心現場安裝於臨時重型支撐架並定位，如照片三所示。底板與底板上部之接合，藉由預留於加勁板之人孔，由箱體中央往外焊接。完成後於箱體內灌入抗壓強度 10,000psi 之自充填混凝土增加強度與勁度。

照片三 反力梁吊裝於臨時重型支撐架情形

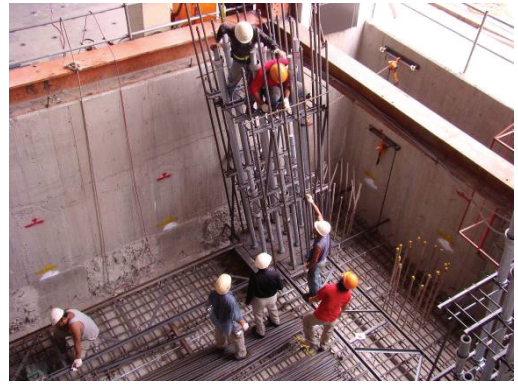
照片四 預力鋼棒基座

A 型預力 RC 反力構架連同底板總高度為 9.95m，其中底板厚度 4m，首先將預力鋼棒之基座固定於基坑內（如照片四所示），再配置鋼筋，室內地板面以下分四次鋼筋綁紮及灌漿，A 型構架地面以上高度為 5.95m，使用芬蘭板做為清水混凝土之模版，以獲得混凝土原色之材質，室內地板面以上共分四次施灌。地板面以上預力鋼棒及部分鋼筋綁紮完成情形如照片五所示，最後一次之灌注與上方反力梁間 5cm 之高強度無收縮水泥砂漿，讓 A 型預力 RC 反力構架與反力梁間能密接，避免孔隙或蜂窩的發生。混凝土使用抗壓強度為 10000psi 之自充填混凝土(SCC)，經五次試

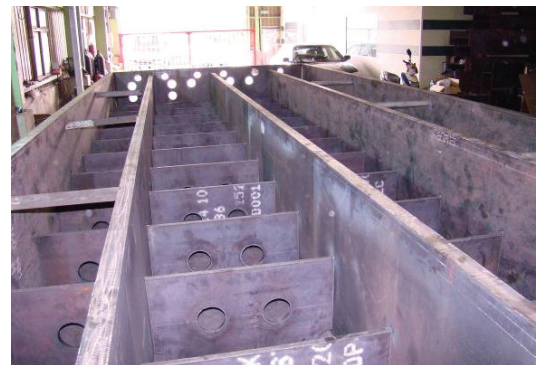
載重平台長度 6.7 m、寬度 2.54 m、高度 0.9 m，外部由鋼板組成，內部有圓鋼管、鋼棒 T 形梁與加勁板，先將底板、四面側版、T 形梁與加勁版組合（照片六），再將間距 25cm 之鋼棒與底板焊接並組裝鋼管，隨後封上預先開設鋼棒直徑圓孔之頂板，將頂板與圓棒及四周側板焊接，完成載重平台組裝。最後將其表面加工銑平，且在平台頂面於每個鋼棒位置車牙。載重平台表面平均粗糙度要求分別為，底面 0.4~0.8 $\mu$ m，其餘各面 0.8~1.6 $\mu$ m 以便制動器能於其上順利滑動，銑平後灌入抗壓強度 8,000psi 之無收縮混凝土，以增加平台之強度與勁度。

照片六 Platen 於工廠加工狀況

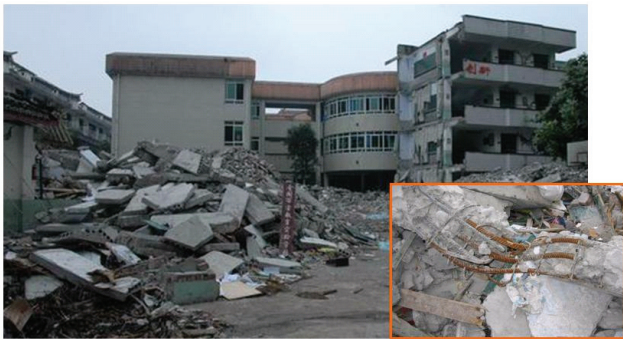
在四川省科學技術協會以及省台辦的帶領下，我們於五月二十九日搭乘小巴士經由成灌高速公路抵達都江堰市。我們首先考察新建小學，進入校園後映入眼簾的是一堆廢墟與一棟四樓教室的斷垣殘壁(圖二)，檢視廢墟中的建材與仍懸吊在危樓上的混凝土樓版得知，其結構係以未加強磚造之非韌性牆柱作為承重系統，並搭配鋼筋混凝土梁支撐中空之預鑄混凝土樓版。由於結構沒有任何抗側力構材，故其磚造之非韌性牆柱在地震中崩垮，而預鑄混凝土樓版也因失去支撐而直接墜落在教室中的學童身上，造成學童極大的傷亡。校園另一側為一層樓的校舍，同樣為未加強磚造之牆柱承重系統，而屋頂則是以木材構成之橫梁支撐磚瓦，在地震中或是磚瓦掉落，或是整個屋頂連同木材與磚瓦砸落至教室之內(圖二)。四川地區典型的校舍結構系統大都與新建小學內的教室類似，同樣是以未加強磚造之非韌性牆柱作為承重系統，搭配鋼筋混凝土梁支撐預鑄混凝土樓版，故師生死亡人數在此次汶川地震中佔了相當大的比例，極為慘重！

圖二 都江堰市新建小學震毀之校舍結構

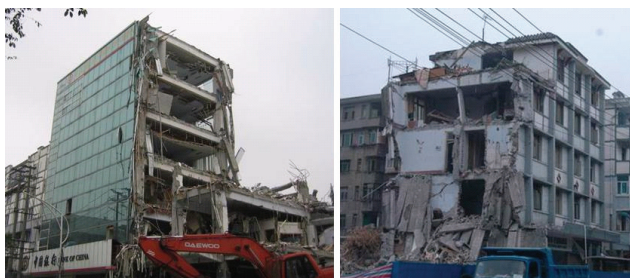
事實上，除了校舍之外，一般都市內的樓房也是採用相同的結構系統，如圖三中正在拆除的中國銀行及鄰近的民宅，都呈現類似的破壞機制。然而，若結構係為鋼筋混凝土造之構架系統，或是雖以未加強磚造之非韌性牆柱作為承重系統，但其牆的數量較多，則有較佳的耐震能力，在地震中仍能屹立不搖，或僅於牆面產生交叉之剪切裂縫但不致倒塌(圖四)。

圖三 都江堰市正在拆除的中國銀行及鄰近震毀之民宅

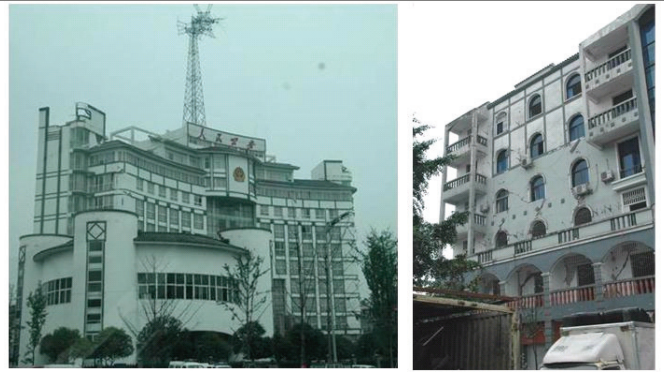
圖四 都江堰市輕微受損之公安廳舍與產生剪切裂縫未倒塌之民宅

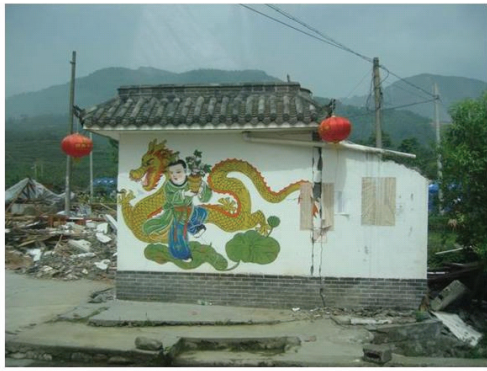
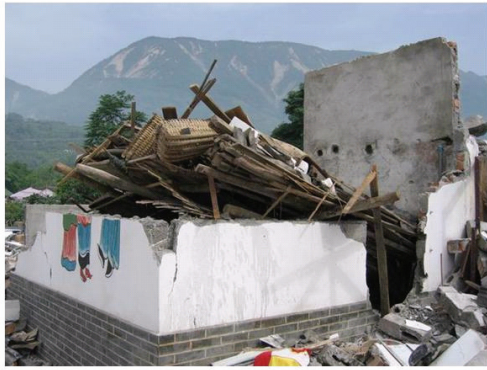
圖六 綿竹棚花村原為發展年畫之模範農舍，但於地震中全村毀於一旦

綿竹市區以及前往漢旺鎮途經各鄉鎮的房舍損毀情形與都江堰市極為類似，因其結構系統與破壞機制均大致相同。在前往漢旺鎮的途中經過棚花村，其原為綿竹市發展年畫產業的模範農舍，但在汶川大地震中所有房舍幾乎全毀，多年心血毀於一旦(圖六)。圖七為途經九龍鎮時發現的一所崩塌的小學教室廢墟，圖八則為武都鎮受損之廟宇。

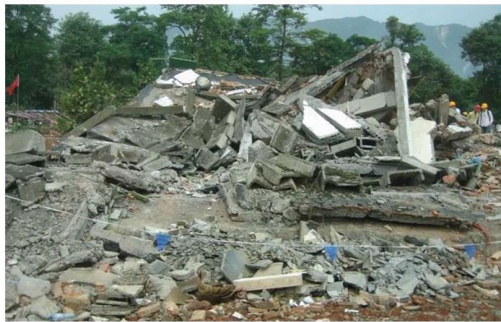
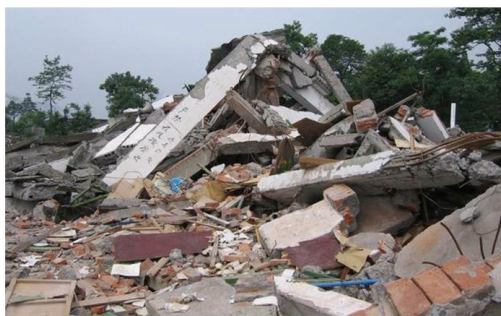
圖七 九龍鎮崩塌之小學校舍

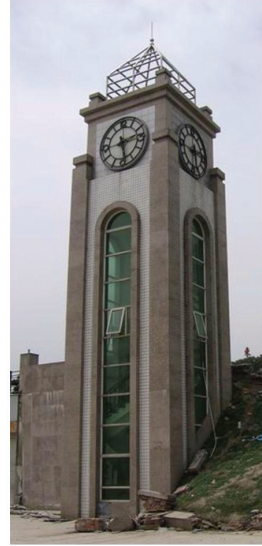
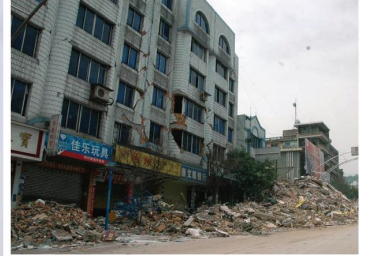
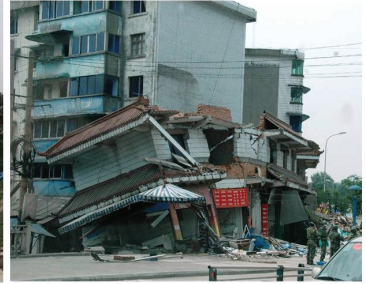
最後，考察團終於抵達漢旺鎮，但由於安全因素，台辦安排我們停靠在東方汽輪機廠前的鐘樓，附近建物的典型受損情形如圖九所示，而鐘樓的時鐘由於地震瞬間停擺，其指針永遠指著慘痛記憶的那一刻「2 時 28 分」(圖九)。此外，位在鐘樓對街的綿竹第三醫院受損情形非常嚴重，完全喪失其醫療功能(圖十)；而且，又是因其結構以未加強磚造之非韌性牆柱作為承重系統，搭配鋼筋混凝土梁支撐預鑄混凝土樓版惹的禍。

圖九 漢旺鎮東方汽輪機廠前的鐘樓以及附近建物的典型受損狀況

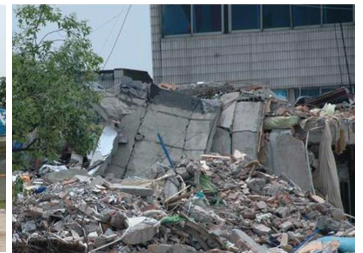
圖十 漢旺鎮綿竹第三醫院因建物倒塌而喪失其醫療功能

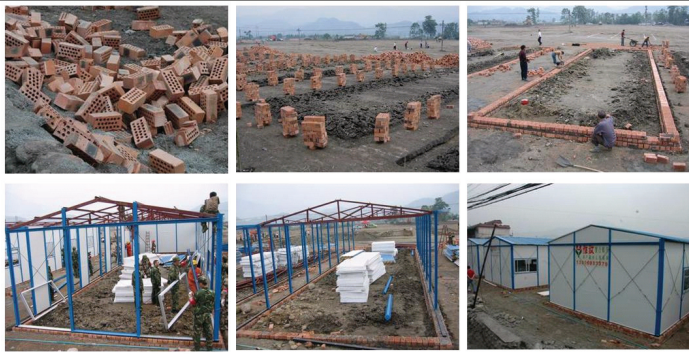
五月三十一日，考察團經由成彭高速公路來到彭州市。彭州市區以及通往小魚洞的道路兩側，其建物仍然是以未加強磚造牆柱搭配木樑、預鑄樓板與磚瓦屋頂之結構系統為主。在路途中，我們恰好發現武警與民工正在路旁的一大片空地上，協助居民搭建過渡安置用的活動板屋。如圖十一所示，民工先將空心磚塊以混凝土堆砌在事先挖掘的溝渠之上形成地基，然後在地基上架設鋼構架；接著，將分配至各單元之板牆與屋頂嵌入鋼構架之中，再以預力斜撐加固，即完成活動板屋之組裝，可供居民過渡安置之用。

圖十一 過渡安置用活動板屋之組合過程

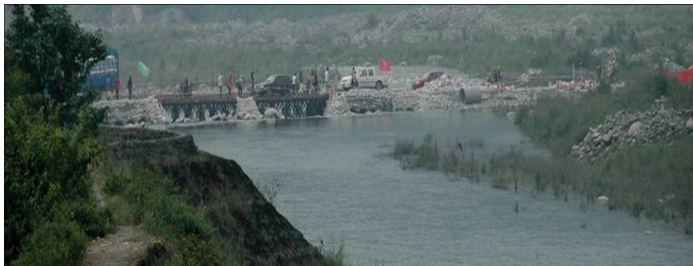
圖十二 小魚洞大橋鄰近已搭設便橋供人車通行

考察團在四川省科協以及台辦的帶領下，來到小魚洞大橋，該橋於地震中嚴重受損並發生落橋。小魚洞所在位置已入山區，可發現附近山崩與巨石滑落之情形非常嚴重；同時，離小魚洞大橋不遠處已搭設便橋供人車通行(圖十二)。小魚洞大橋為四拱之拱橋，其破壞後之狀況如圖十三所示，橋台處鋼筋混凝土斜拱之上下端點均產生嚴重之挫屈現象；橋面沿車行方向之兩側陷落，橋面上之伸縮縫被拉伸開裂約 10cm，並在靠近對岸的兩拱產生落橋之嚴重損壞。

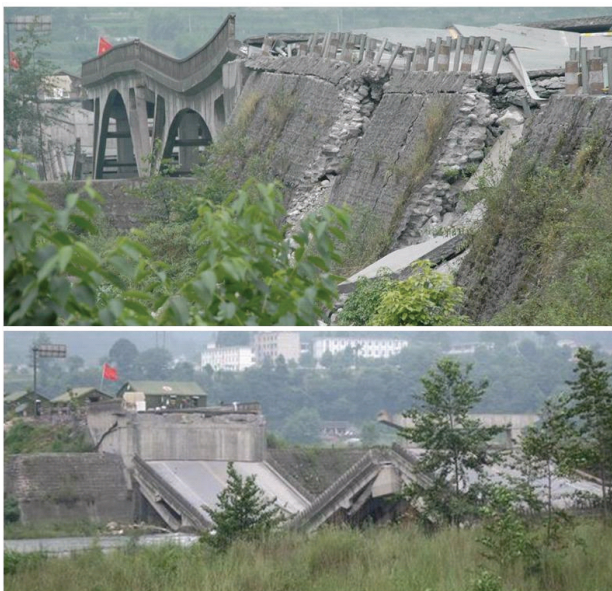
圖十三 彭州小魚洞大橋之破壞情形

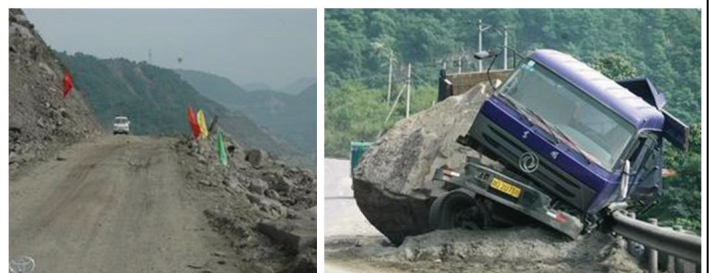
圖十五 國沿道 213 線前往映秀鎮，车子在搶通的道路上顛簸前進，沿路到處可見被山石砸毀的車輛

車行穿越都江堰市後，轉接國道 213 線沿岷江前往映秀鎮，行經紫坪鋪大壩後，車子已開始在搶通的道路上顛簸前進，沿路到處可見被山石砸毀的車輛(圖十五)。圖十六為成汶高速公路橫跨岷江之大橋(施工中)，其中有一跨橋台於地震時震落，而鄰近橋柱的支承卻僅有輕微損傷；同時，由照片中可發現岷江沿岸的山崩情形非常嚴重。沿著國道 213 線前往映秀鎮必須經過馬鞍山隧道、友誼隧道與白雲頂隧道，行經隧道時，發現除了友誼隧道內的路面稍有開裂成高低交錯兩部分外，所有隧道之主體結構均安然無恙，通行無阻。穿越白雲頂隧道後，回望漩口鎮，可由高處遠眺漩口鎮之地震損毀情形(圖十七)。事實上，國道 213 線仍因山石不斷滑落而必須隨時搶通，我們就在前往百花大橋替代道路上遇到正在搶通道路之士兵，待其搬運清除落石後，我們才又繼續前進(圖十八)。

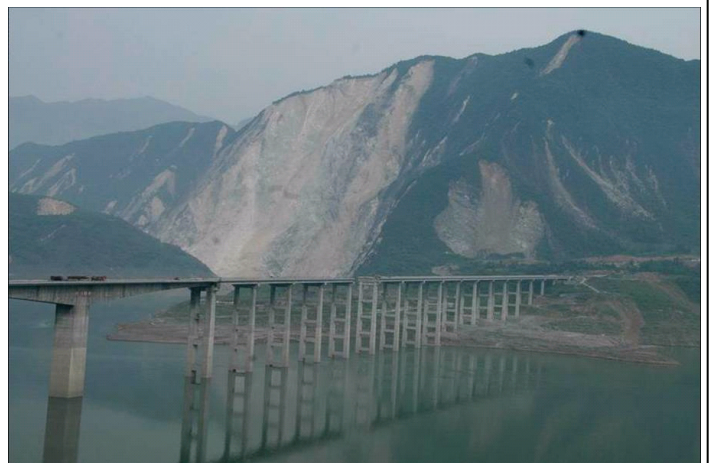
圖十六 成汶高速公路橫跨岷江之大橋(施工中)震損情形，沿岸山崩情況極為嚴重

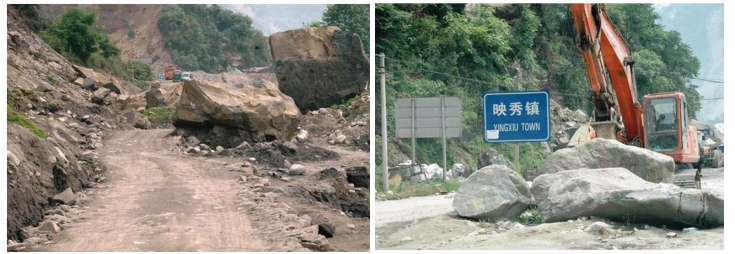
圖二十一 順著巨石阻撓之顛簸道路終於來到映秀鎮

由百花村遠眺映秀鎮漩口中學(圖二十)，表示映秀鎮已經不遠了；經過一路顛簸，巨石擋道的艱辛過程，終於抵達映秀鎮(圖二十一)。首先看到的是斷垣殘壁的漩口中學，其校舍平面圖、地

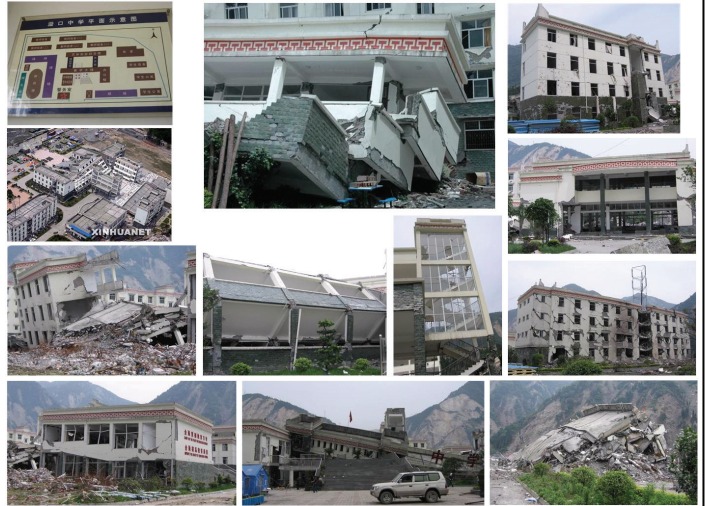
圖二十二 映秀鎮漩口中學各棟校舍之倒塌損毀情形 (空拍照取自新華網)

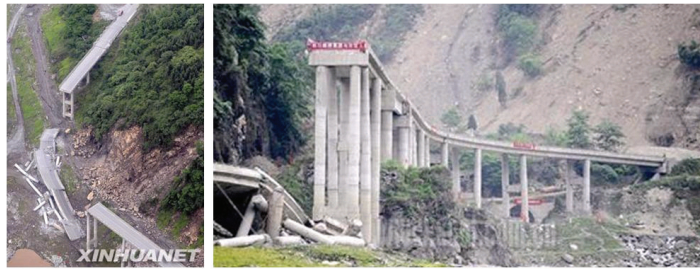
國道 213 線之百花大橋介於漩口鎮與映秀鎮之間，係穿越岷江岸邊之山谷而興建之一座橋梁，地震時在靠近漩口側發生嚴重之落橋災情，交通因而中斷。為能維持都汶生命線之暢通，救難指揮中心決定直接於橋下之岷江沿岸開鑿臨時道路，但為避免殘餘橋體在餘震中再度發生落橋意外，故決定於 5 月 28 日爆破拆除殘餘的橋體(圖十九)。因此，當我們來到此間時，只見爆破後的橋柱與橋面傾倒於岷江沿岸，觀察因爆破使保護層脫落的橋柱，可發現其主筋與箍筋完整，應屬韌性設計之橋柱。

圖十九 國道 213 線之百花大橋於地震時發生落橋嚴重損傷，殘餘之橋體已於 5 月 28 日爆破拆除 (上排空拍照分別取自新華網與華西都市報)

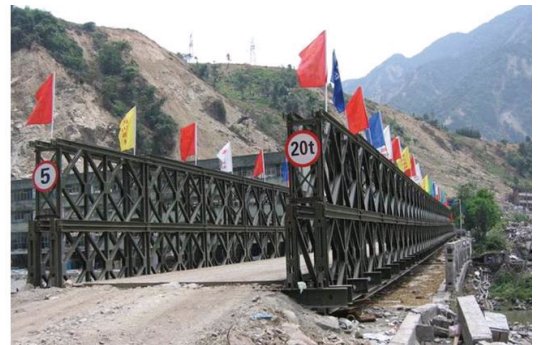
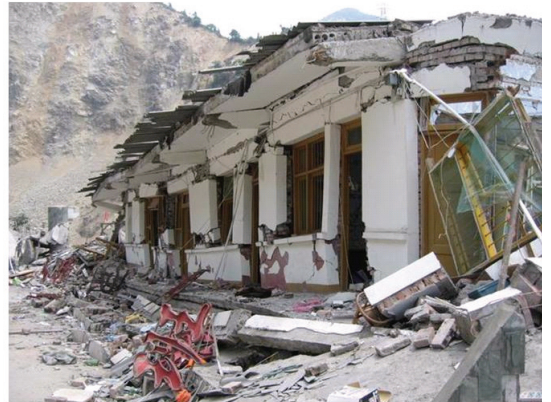
原本預計繼續前往映秀鎮內之重災區考察建物損毀情形，但在進入鎮區的橋前被武警擋下，告知映秀鎮已管制，即將進行爆破拆除鎮內所有三層樓以上之危樓。事實上，該橋梁原有結構已受損，而是在橋面上臨時修建之倍力橋，供小車限速通行；同時，橋頭旁之道路班房舍也幾乎完全倒塌(圖二十三)，圖二十四則為自橋頭向鎮內望去，坐落在橋旁兩側之三層樓以上危樓。

圖二十三 通往映秀鎮內之臨時搭建倍力橋(上)，以及橋頭旁損毀之道路班廳舍
