發行所：財團法人國家實驗研究院

國家地震工程研究中心

斜張鋼纜風雨穩定性評估--
以集鹿橋為例 3

高科技橋梁檢測系統建置

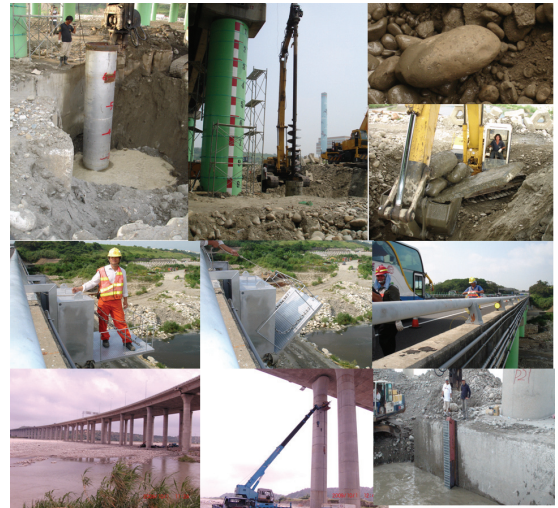
圖二 大甲溪國道一號及三號高速公路橋墩基礎監測系統安裝

本計畫已於大甲溪國道一號 P6,P12 及三號 P24,P28 高速公路橋墩基礎安裝光纖感測系統、微機電壓力計感測系統、無線漂浮磚、無線沖刷磚等相關沖刷監測系統以及加速度震動反應、傾斜計、沈陷計和水位計、流速計等即時監測系統(圖二)，未來即可透過網路視訊資料即時觀看現地橋墩基礎沖刷情形，並透過結構計算評估橋梁穩定安全，即時發出預警。

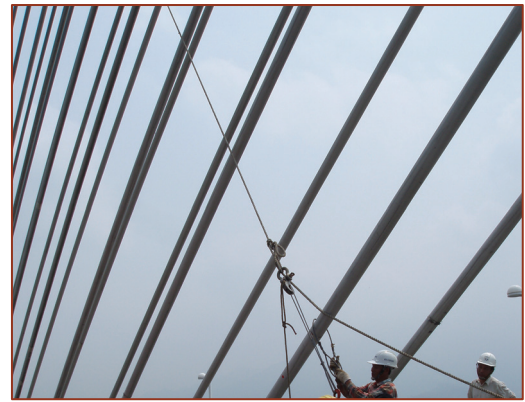
圖三 施加拉力，釋放扣環，造成鋼纜振動

目前鋼纜強迫振動實驗方式有二：(1)使用斜張鋼纜起振器 (cable exciter system)，(2)施作拉與快放實驗 (pull and quick release)。國內目前沒有斜張鋼纜起振器系統，因此本研究使用拉與快放實驗來求鋼纜的阻尼參數，以評估鋼纜風雨穩定性。拉與快放實驗是將鋼繩綁縛在高處的鋼纜上，之後鋼繩利用扣環扣在橋面版上，然後施加拉力，再快速釋放扣環，引起鋼纜的自由振動，如圖三所示。本實驗的對象一共有六鋼纜，分別是編號 R33、R31、R29、R27、R25 及 R23。

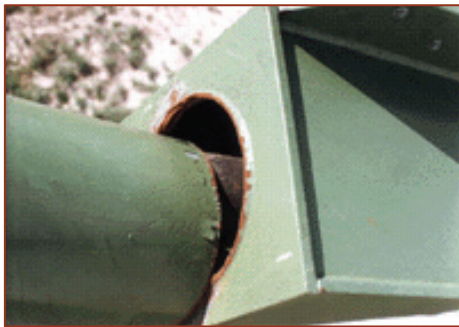
圖二 斜張橋導管破壞（國外橋梁案例）

國外案例顯示，風雨效應可導致斜張鋼纜強烈振動，造成導管破壞（圖二），及加速端錨系統與防蝕鋪材料破壞，縮短鋼纜服務壽命，尤有甚者，鋼纜撞擊橋面造成橋面破壞。因此，本研究藉由鋼纜的強迫振動實驗及於颱風天觀測鋼纜來振動評估鋼纜風雨穩定性，經由現地試驗與實測記錄，釐清工程疑問。

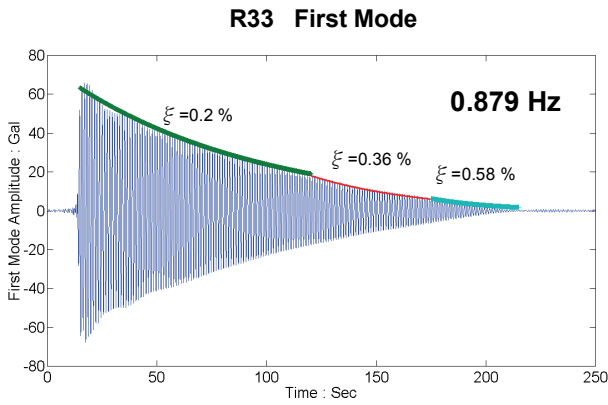
圖六 R33 鋼纜上第一模態時間域阻尼分析

上式指數項中的 ξ ，決定了衰減包絡線的衰減快慢程度，分析圖五，得圖六結果：大振幅時，阻尼比 0.2%；中振幅時，阻尼比 0.36%；小振幅時，阻尼比 0.58%。此實驗結果發現，阻尼比隨振幅增加而減少，所以當評估鋼纜風雨穩定性，使用微量量測或小振幅的強迫振動，將嚴重高估阻尼值，也就是說將高估鋼纜的抗風雨能力。

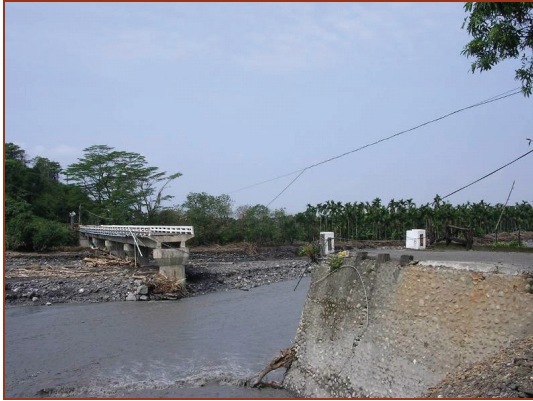
圖二 口社橋損壞情形(盧智宏拍)

上游橋梁毀損原因主要是受到土石流危害，其損傷部位大多為河岸護坡，尤其是位處野溪附近的橋梁備受土石流威脅。橋墩經土石流撞擊，如橋台突出河道，橋墩間的通水面遭流木阻塞，導致水道淤積致使水流力道過大推倒橋墩。另跨距短之橋梁當土石堆積佔據河道，造成橋下河道淤積導致水面迅速上升，當水面超過橋面高度時，水的浮力效應亦可能導致橋梁上部結構漂移原位，再加上水流強力沖擊下而造成橋梁毀損。橋梁損壞情形如圖一、圖二所示。

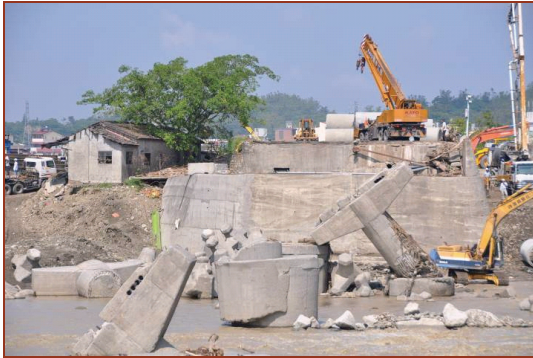
圖三 旗尾橋損壞情形(劉光晏拍)

中下游側橋梁毀損主因為水流對於河床或橋臺的沖刷所造成，在洪水快速流動下，部份橋梁的墩基處出現河床邊坡大量掏刷且較深的局部沖刷現象，再加上水流的強力沖擊、以及浮木、飄石等撞擊墩柱導致橋梁損毀。橋梁損壞情形如圖三、圖四所示。

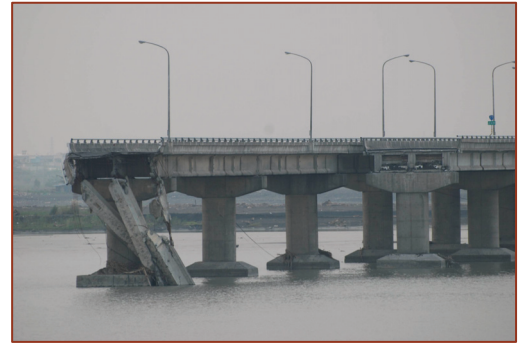
圖四 雙園大橋損壞情形(洪曉慧拍)
