2010.3 第七十三期

發行所：財團法人國家實驗研究院

國家地震工程研究中心

• 本期主題：橋梁延壽技術

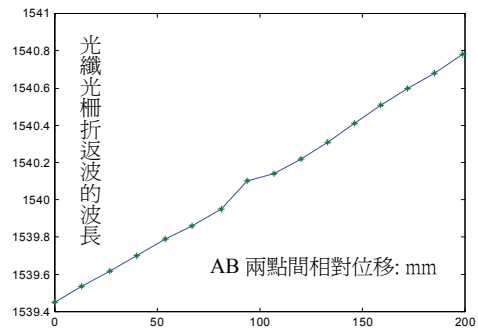
實驗室中，位移計拉伸與光波長變化

由實驗室試驗拉伸量和光波長變化情形，可知兩者之間的關係呈線性函數關係，之後我們只要讀取光波長數值，便得知 A B 兩點的長度變化情形，即伸縮縫長度變化情形。當然我們也可將位移計用來監測橋柱與梁之間的相對變位。

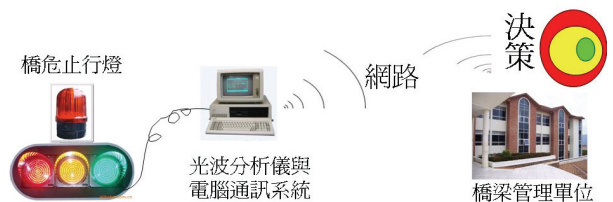
通訊系統與交控系統

大梁掉落河川之前，伸縮縫的間距將超出平時候的反應。如果橋梁伸縮縫，以「光纖光柵位移計」即時監測，監測數據經由網路隨時回報橋梁管理單位進行研判和處置，或是監測數據直接控制兩岸交通示警裝置，傷亡事件應可減小，甚至無傷亡事件。在這前提下，本研究規劃下圖監測器佈設、通訊系統與交控系統。

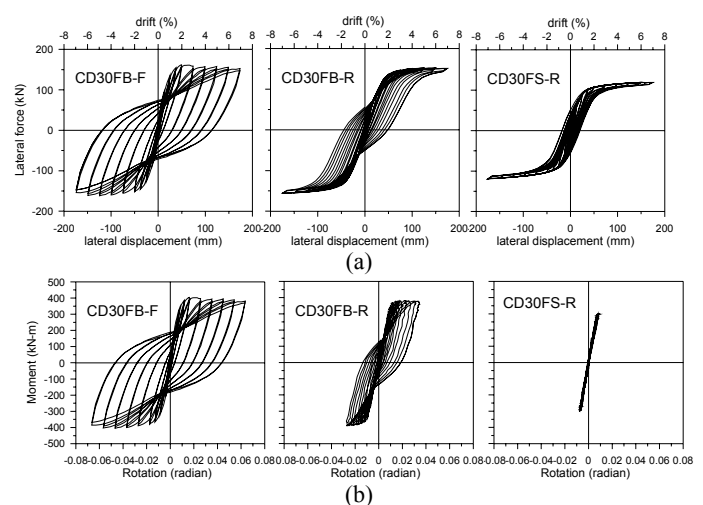
圖二 反覆載重試驗結果 (a) 側力-位移圖; (b) 柱底彎矩-轉角圖

本研究實驗與分析結果(圖二)證實直接基礎之非線性搖擺機制可大幅降低柱底塑性化程度。此外，一旦基礎抬升不受束制，基礎和柱底所承受之彎矩與剪力將會有個上限值，該上限值可由一簡單公式推導而得，且橋柱之耐震性能將和此上限值息息相關。如果該彎矩上限值低於橋柱彎矩強度容量，則橋柱並不會進入塑性，也不會產生非線性變形。也因為橋柱未達塑性，橋柱之韌性需求得以降低，但同時柱頂位移也會提升；若彎矩上限值遠高於橋柱彎矩強度容量，因為基礎不易抬升，基礎抬升不受束制之橋柱耐震行為仍將近似於固定基礎橋柱。另一方面，若彎矩上限值僅略高於橋柱彎矩強度容量，則橋柱會藉由部份塑性化之橋柱非線性變形協助消散地震能量。

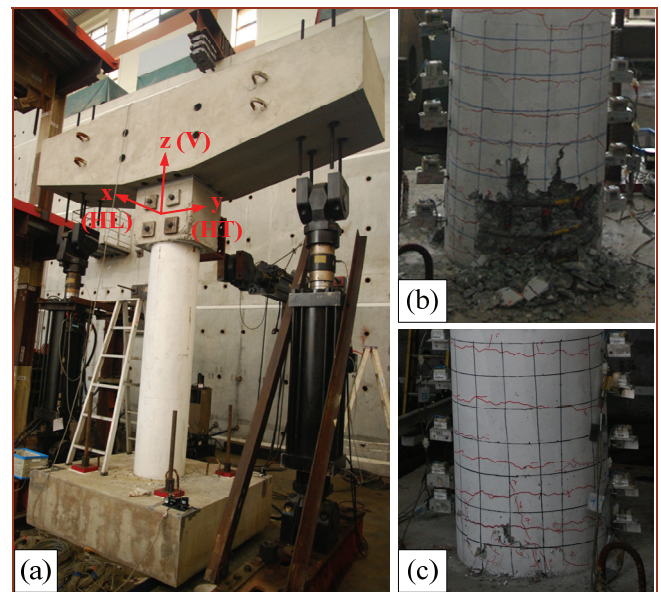
圖一 (a) 橋柱直接基礎搖擺機制試驗試體；(b) 固定基盤條件與 (c) 柔性基盤條件下之試驗後橋柱下端損傷狀態

2009 年間，為了探討橋柱直接基礎搖擺機制降低橋柱地震需求之效應，國家地震工程研究中心進行了一系列鋼筋混凝土橋柱試體反覆載重試驗與擬動態試驗。試驗所採用之橋柱試體係由方形基腳、圓柱、及帽梁所構成，如圖一(a)所示。為了釐清直接基礎搖擺行為之影響，試驗中採取兩種基盤條件：一為固定基盤條件，基腳係以螺栓直接固定於強力地板，限制基礎搖擺模態之產生；另一為柔性基盤條件，基腳係設置於 10cm 厚之橡膠支承墊上，模擬直接基礎座落於堅實土層上之情況。試驗中，持續施加一固定鉛垂向載重於帽梁之上，模擬上部橋版之自重；用以模擬地震載重之側向力則沿行車方向（見圖一(a)）施加於橋柱頂端。圖一(b)與圖一(c)分別為試驗後兩種基盤條件下之橋柱下端破壞情況，可明顯看出前者之破壞較後者為嚴重，說明了直接基礎的搖擺機制確實能降低受側向載重橋墩之塑性變形量。

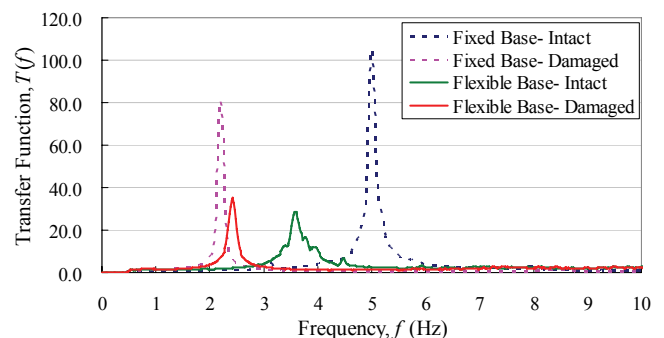
圖二 各情況下帽梁振動反應相對於地板振動反應之轉換函數

本研究利用前述之橋柱側向載重試驗，分別於試驗前後，亦即在試體處於完整狀態與破壞狀態下，進行試體微振反應之量測，藉此瞭解結構損傷對結構振動特性（如結構自然頻率與對應之放大係數）之影響。速度計係固定於帽梁與強力地板上，量測 x 向（水平行車方向）與 y 向（水平橫向）之環境微振反應（見圖一(a)）。由於橋柱直接基礎搖擺機制試驗中，側向載重係施加於行車方向，故在此僅討論行車方向之振動。為了能更清楚瞭解橋柱之結構特性，在此求取各個情況下帽梁振動反應與強力地板振動反應之轉換函數，如圖二所示。在固定基盤條件下，橋柱於完整狀態下之自然頻率為 5.00 Hz，所對應之放大係數為 105.3；在破壞狀態下，橋柱自然頻率為 2.20 Hz，下降達 56.0%，係為橋

柱損傷使勁度降低所致，放大係數則降低為 81.2，可能與裂縫帶來之消能效應有關。至於柔性基盤條件下，橋柱於完整狀態之自然頻率為 3.58 Hz，所對應放大係數為 28.7，均較固定基盤者為低，可能係由於橡膠墊所導致之勁度降低與額外阻尼所造成；而在破壞狀態之下，橋柱自然頻率為 2.42 Hz，下降了 32.5%，放大係數則上升為 35.2，主要係由於橋柱損傷導致勁度降低。由上述結果明顯可觀察到，當橋柱受損傷時，將引致整體勁度之下降，使得結構自然頻率隨之降低。對應之放大係數則同時與勁度降低及裂縫導致之阻尼有關，前者造成其上升，後者則造成下降；當損傷較輕微時，整體將趨於上升，而當損傷較嚴重時則將下降。此外，當結構損傷越嚴重，自然頻率下降幅度越高，代表自然頻率之變化量能反映出結構損傷狀態之程度。

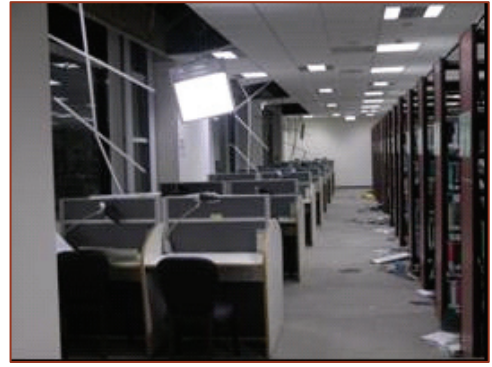
圖五 東華大學圖書館輕鋼架天花板破壞

4 樓圖書區輕鋼架天花板大量掉落(圖五)，本團隊勘查當日大部分斷裂的支架與掉落地面的面板和燈具均已清理完畢，不過由於館方尚未進行天花板修復工程，因此可清楚判別破壞發生區域。天花板主要沿著東西兩翼牆壁周圍大量掉落，而在東西兩翼與中央區之防火區間旁則有局部天花板面外隆起破壞，呈現波浪狀變形。觀察天花板於牆壁側之收邊細部，可知主副架僅放置於 L 形收邊條上而無收邊釘固定，距牆邊之第一條懸吊線的設置距離約為面板寬度 60 公分，大於耐震施工指南所要求 20 公分內。中央區與東西兩翼天花板的收邊細部均如上所述，但東西兩翼之破壞情形卻明顯比中央區嚴重，推判由於東西兩翼之天花板是由 4 樓頂斜屋頂鋼浪板懸吊而下，懸吊長度長(目測超過 1.5m)，且各處懸吊長度不同，地震力作用下面板無法維持在同一水平面擺動。此外，兩翼採光窗戶旁的收邊條無法固定在牆壁上，而是固定於另外施作之木垂板，地震力作用時木垂板如同一懸臂梁，其擺動將造成收邊部分之主副架脫落。上述兩個問題對於輕鋼架天花板耐震性能之影響，值得進一步研究。

本次現地勘查之東華大學與台灣觀光學院圖書設施，其非結構災損狀況主要為書本和書架隔板掉落與輕鋼架天花板的破壞，造成館方必須閉館數日進行內部整理才能重新開館。在不影響書籍方便取放的要求下，防止書籍與書架隔板掉落是今後學校圖書設施的耐震補強課題。兩所學校圖書館之書架均設置有防止傾倒連桿，此次地震中確實發揮作用，未造成書架傾倒之嚴重災損，可作為其他未施作書架耐震固定的學校圖書設施一個良好參考。針對輕鋼架天花板的破壞，建議可按 2007 年 12 月內政部建築研究所公佈“台灣懸吊式輕鋼架天花板耐震施工指南”進行補強，包括施作收邊釘與 45 度斜撐組等措施，將有效提升耐震性能。

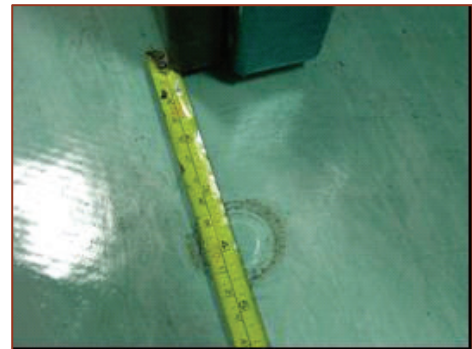
圖六 台灣觀光學院圖書架滑動約 10 公分

台灣觀光學院之圖書部位於該校勵學樓 3 樓，該樓為一地上六層、地下一層之 RC 建築物。圖書部主要損壞狀況為書籍大量掉落與書架移位，亦造成地震後閉館三日。雖然與東華大學同樣於書架之間加設有橫向連桿，但橫向連桿並未以螺栓與書架固定，即書架仍可自由滑動與擺動。書架雖然沒有傾倒，但由地板上原來書架擺放位置的痕跡，可知其位移量達 10 公分(圖六)，且由部份掉落書本被壓在書架下，與腳架調整墊壓碎之破壞，可知書架亦出現搖擺行為(rocking)。

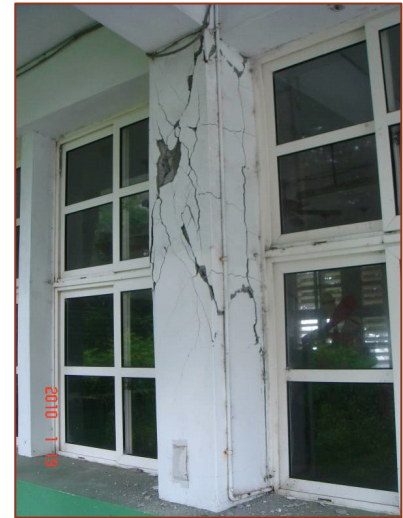
圖九 磯崎分校教學教室 B6 柱明顯剪力破壞，裂縫寬度達 8mm，並有局部混凝土塊剝落，柱主筋裸露

新社國小磯崎分校位於花蓮縣豐濱鄉磯崎村磯崎 49 號，全校共有二棟校舍，分別為教學教室及專科教室，此二棟校舍均為 RC 造二層樓懸臂走廊的典型校舍，本次地震對專科教室並無損傷，但卻造成教學教室嚴重破壞，所幸無師生人員傷亡。圖八為磯崎分校教學教室一樓建築平面示意圖，本次地震中，所有窗台柱（B2、B4、B6、D2~D6 共 8 處）均產生剪力破壞裂縫，其中以 B6 柱剪力破壞情況最為嚴重，裂縫寬度超過 8mm，並有局部混凝土塊剝落，內部鋼筋已經裸露可見圖九。

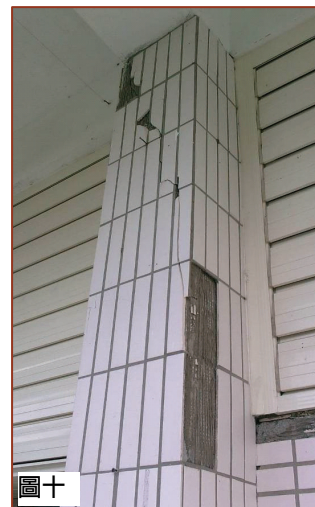
圖十 月眉國小專科教室西南側氣窗短柱剪力破壞照片，裂縫寬度達 5mm。圖十一 月眉國小專科教室東北側氣窗短柱剪力破壞照片，裂縫寬度達 10mm。

月眉國小位於花蓮縣壽豐鄉月眉村三段 24 號，全校共有三棟校舍建築物，分別為專科教室、教學教室及教學教室辦公室，本次地震對教學教室及教學教室辦公室並無損傷，但卻造成專科教室明顯受損，所幸無師生人員傷亡。專科教室於本次地震中受損嚴重，正面與背面各有一根窗台柱均產生明顯的剪力破壞裂縫，圖十為專科教室西南側氣窗短柱剪力破壞照片，裂縫寬度超過 5mm，教室外側柱面磁磚明顯剝落，教室內側裂縫延伸至磚牆與柱之交界處；圖十一為專科教室東北側氣窗短柱剪力破壞照片，同樣有明顯斜向剪力裂縫，裂縫寬度超過 10mm，亦可察見裂縫延伸至磚牆與柱之交界處。根據校舍耐震資訊網資料庫顯示，專科教室耐震能力初評分數(Is)為 34 分，且已完成耐震能力詳細評估，評估後長向耐震能力為 204gal，尚未達到現行耐震法規需求，應辦理後續補強設計階段作業，其評估結果亦足以與本次震害受損情形相驗證。

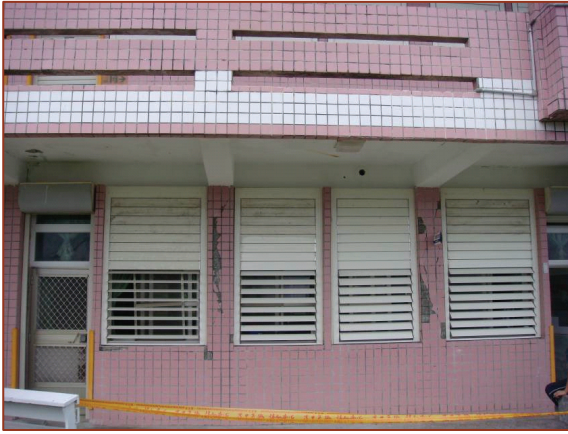
圖十二 台東三間國小教學行政大樓窗台柱 3、4 一樓室外實際裂縫開裂情形

台東三間國小位於台東縣長濱鄉三間村 7 鄰 16 號，主要校舍包括兩層樓之教學行政大樓，及一樓層的教師辦公室校舍。此兩棟建築中，兩樓層的教學行政大樓受損較為嚴重，經檢視教學行政大樓一樓之受損情形顯示，較顯著之受損者大多集中發生於柱構件、樓梯與垂直於走廊方向牆之面外變形與開裂等。其中柱構件之嚴重受損均發生於窗台柱（圖十二），從破壞現況顯示，校舍沿走廊方向破壞較顯著，依此研判在三間國小場址，南北向的震度較大。
