# 國震中心科普演講系列

## 住宅建築耐震階段性補強

邱聰智 博士

2019/03/22

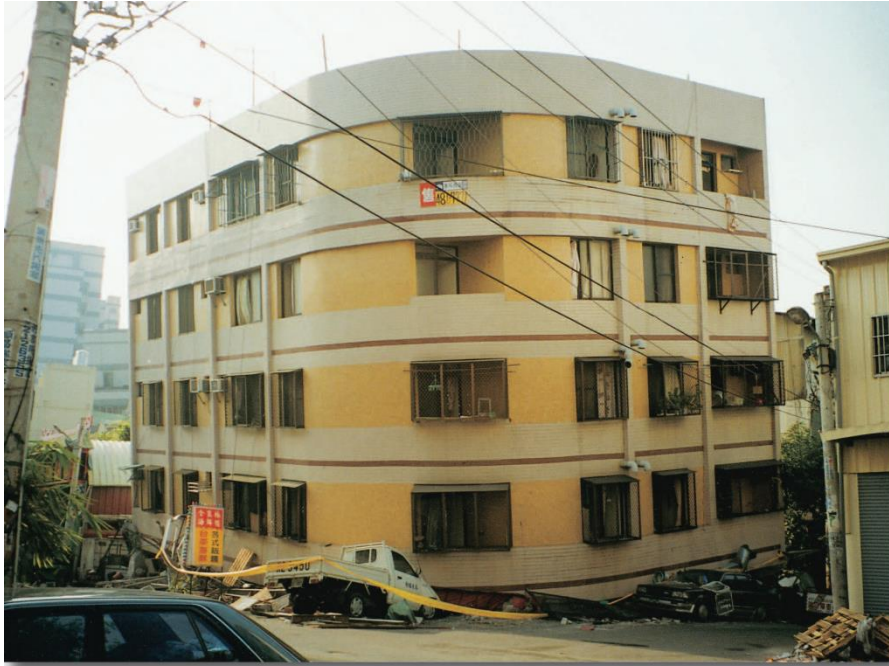
# 三角窗建築倒塌

- 1999集集地震

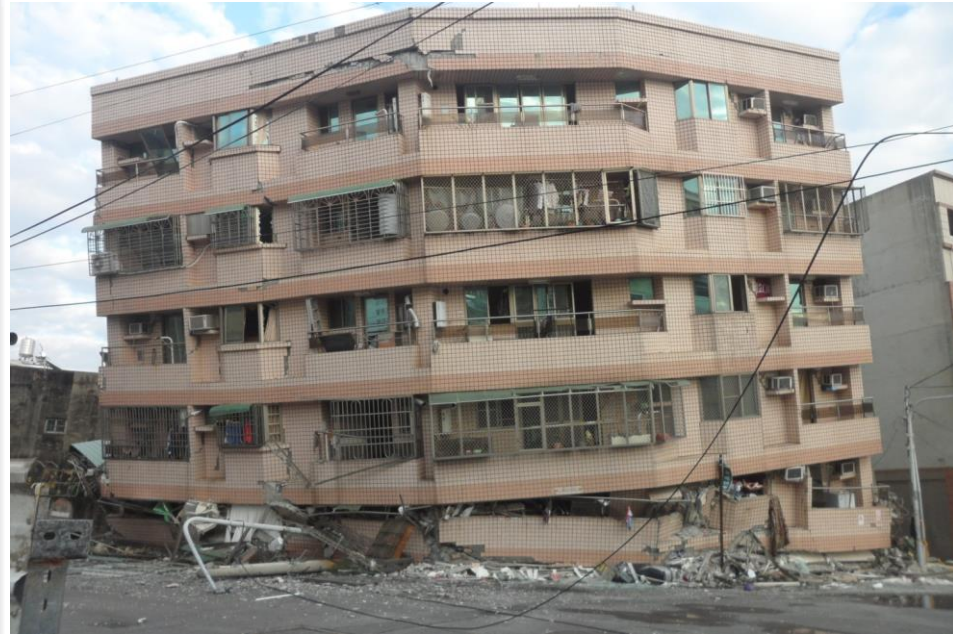
- 2016美濃地震

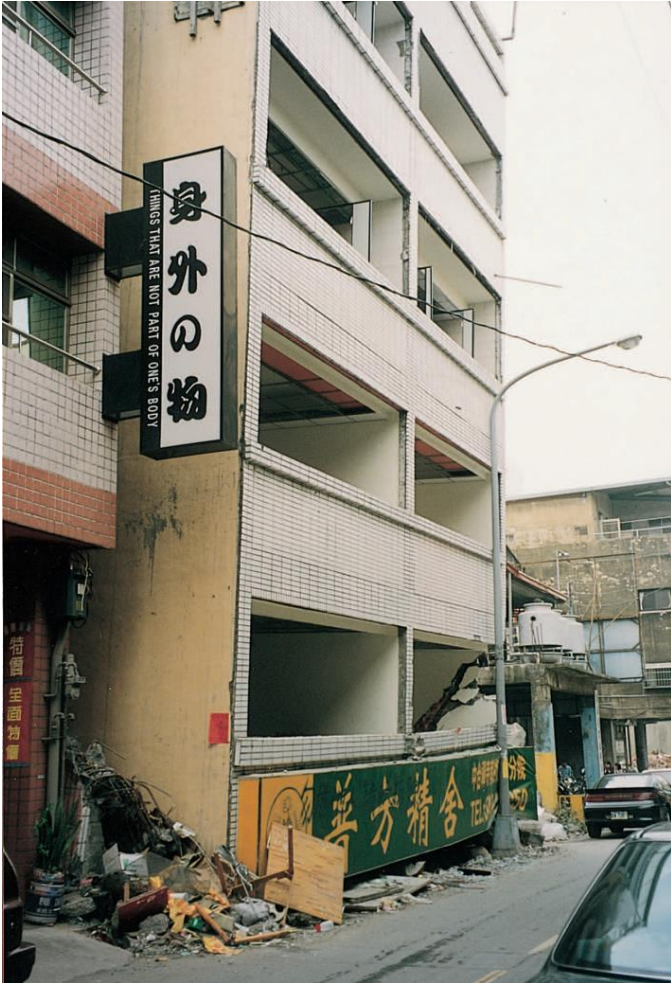
# 軟弱底層

- 1999集集地震

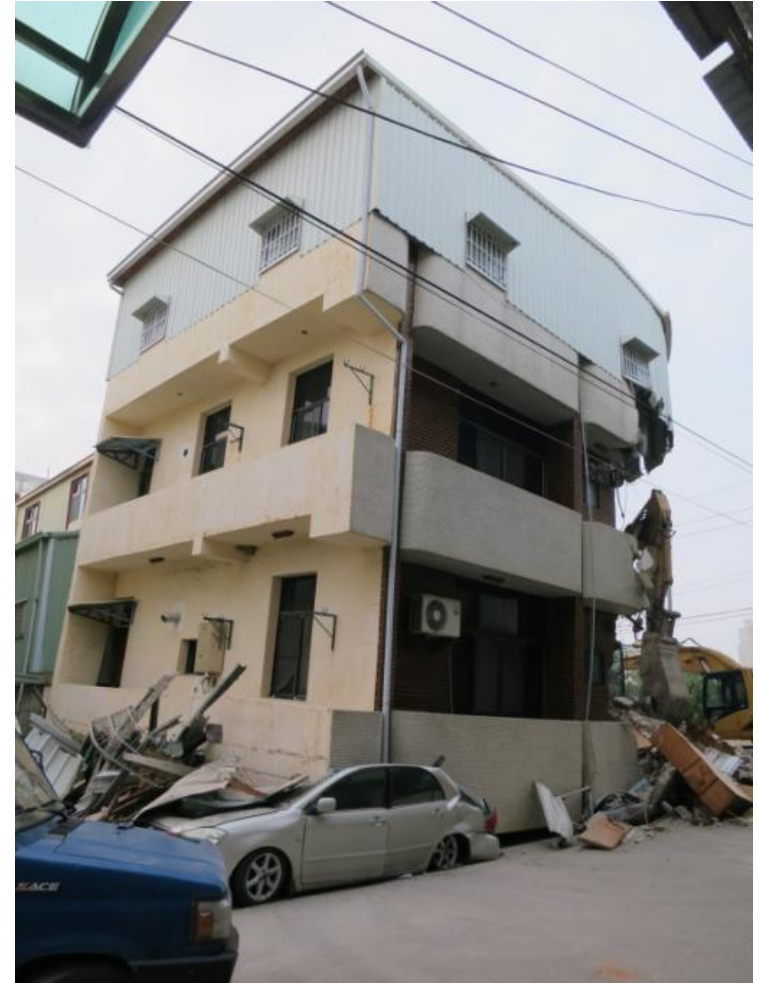
- 2016美濃地震

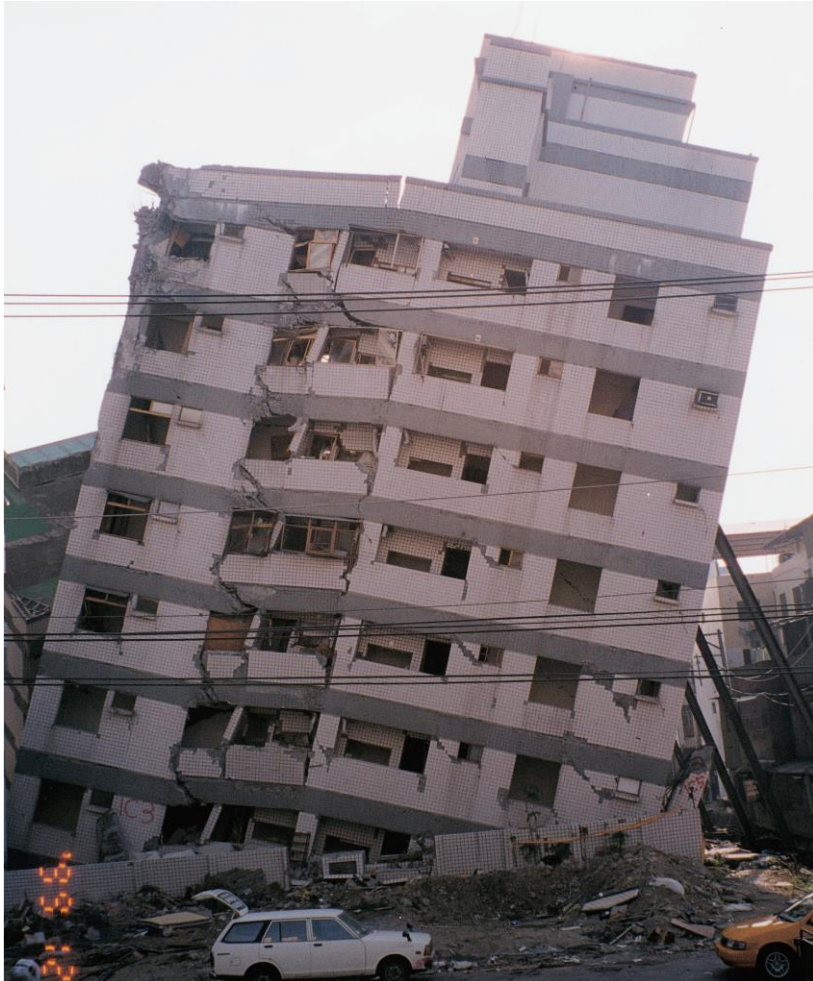
# 底層破壞、傾倒

- 1999集集地震

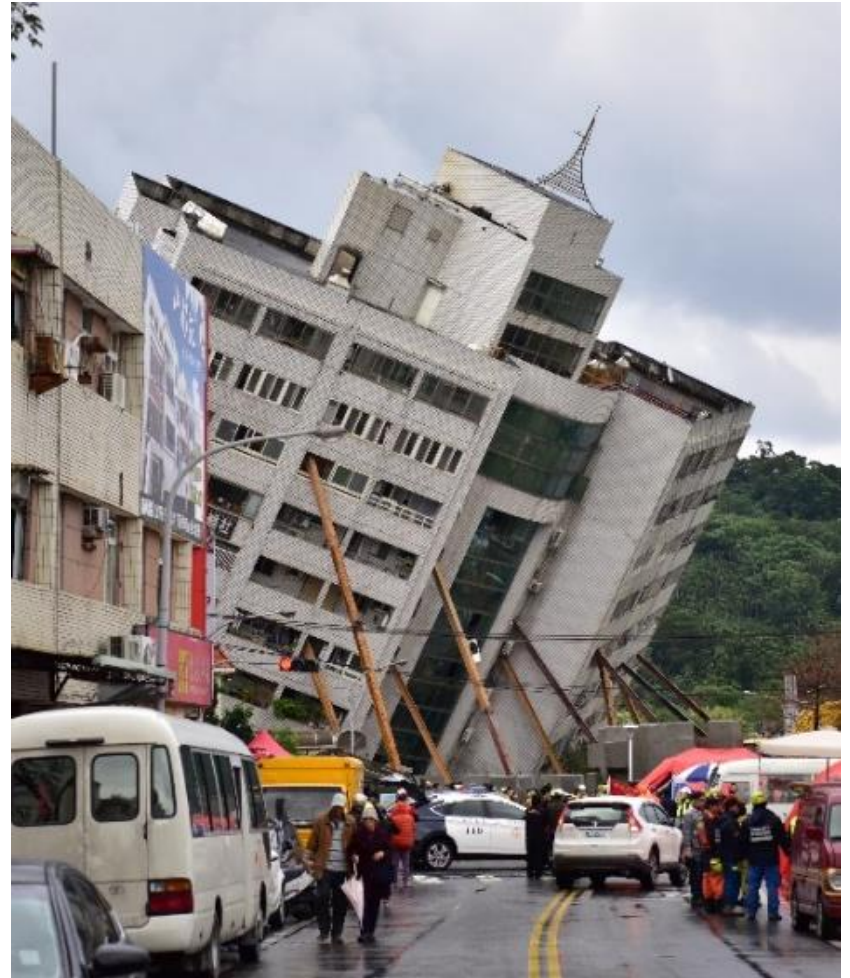
- 2018花蓮地震

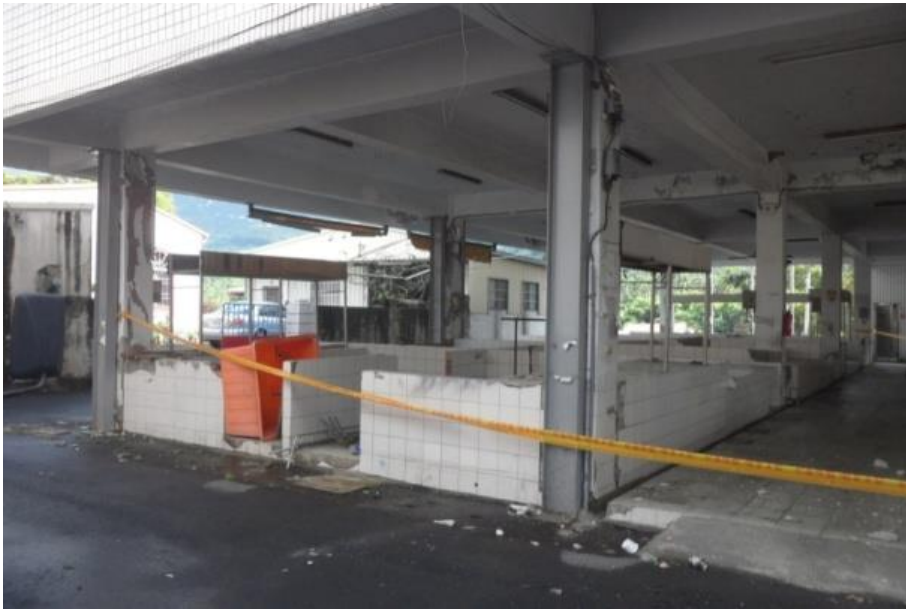
南化區公有市場於2010年甲仙地震後設置臨時支撐，於2016年美濃地震後未倒塌，具有抗倒塌效果

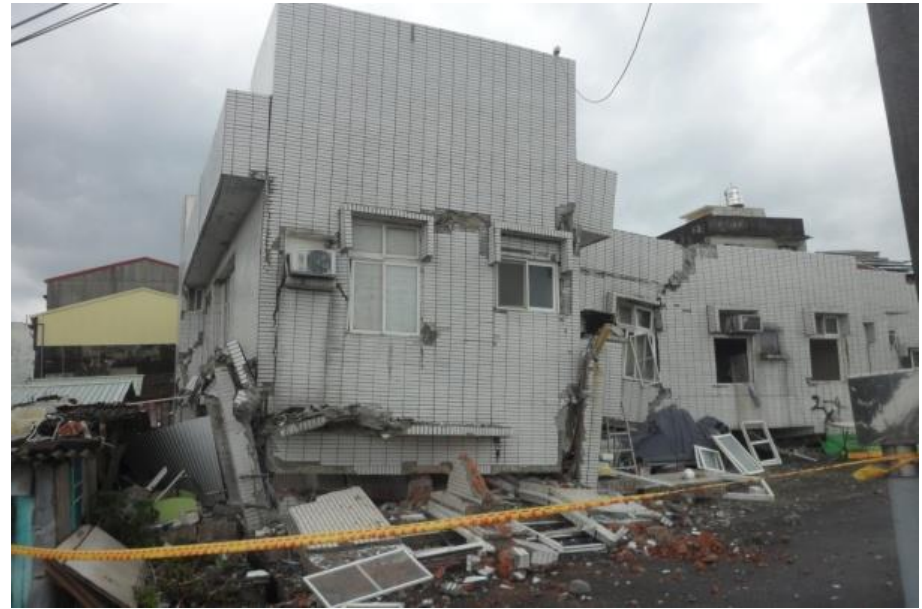
山上區公有市場底層開放空間，二層為居室或辦公室，於2016年美濃地震後底層完全倒塌

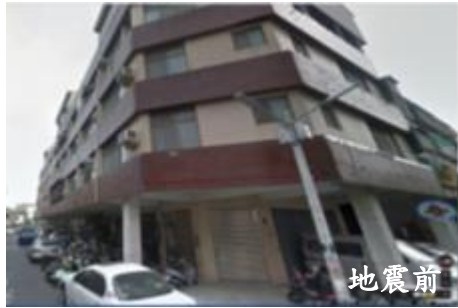
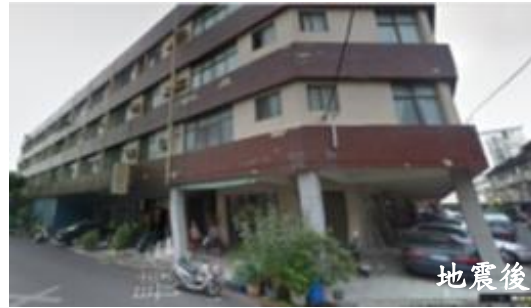
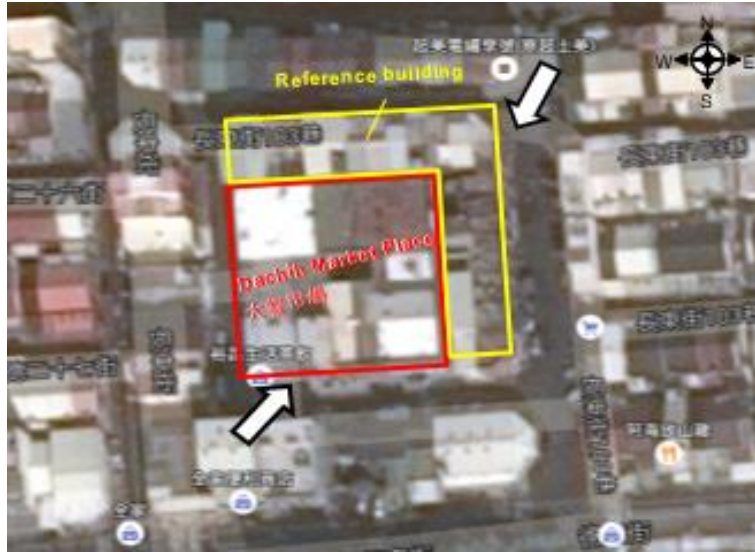
鄰棟建築騎樓局部  
增設柱，美濃地震  
時雖有結構性損壞，  
但未倒塌

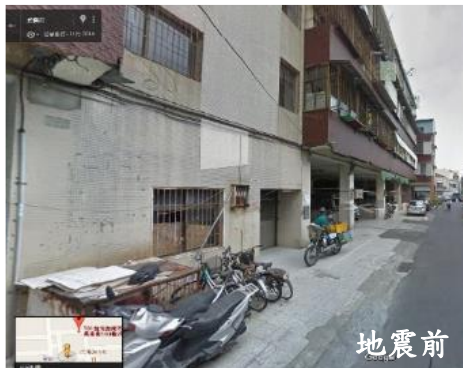
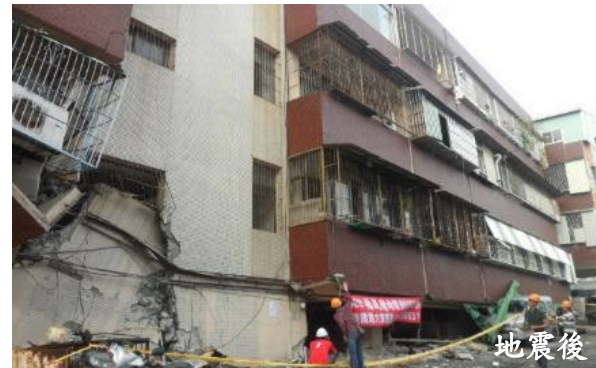
大智市場，美濃  
地震時受損倒塌

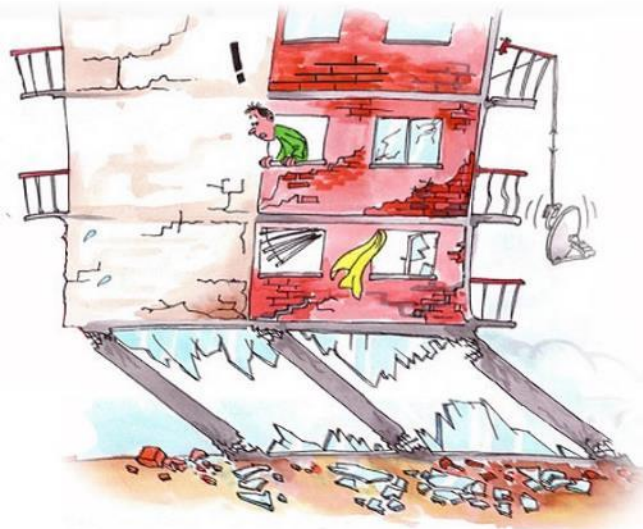
未補強

- 降低補強施作層發生軟弱層集中式破壞風險之補強設計，目標層之層剪力強度不得低於其上一層之90%；目標層之剪力勁度不得低於其上一層之80%。

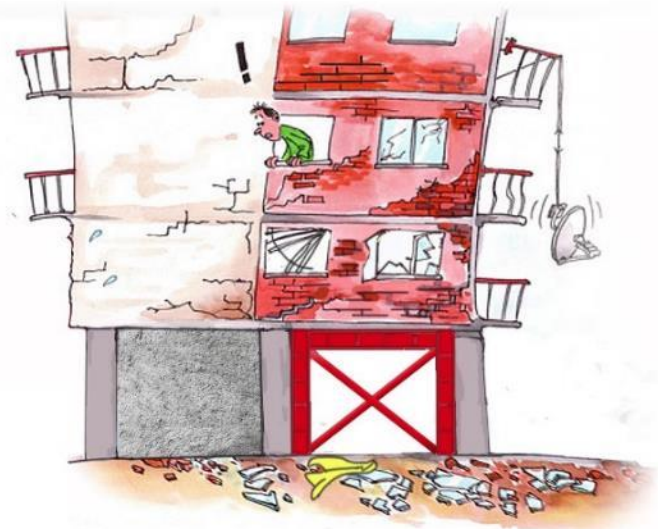
階段性補強A

補強完成後，倒塌機率已大幅降低，仍有可能造成其他破壞模式產生。若要達到耐震設計地震之合格標準，未來仍需進行整幢完整補強。

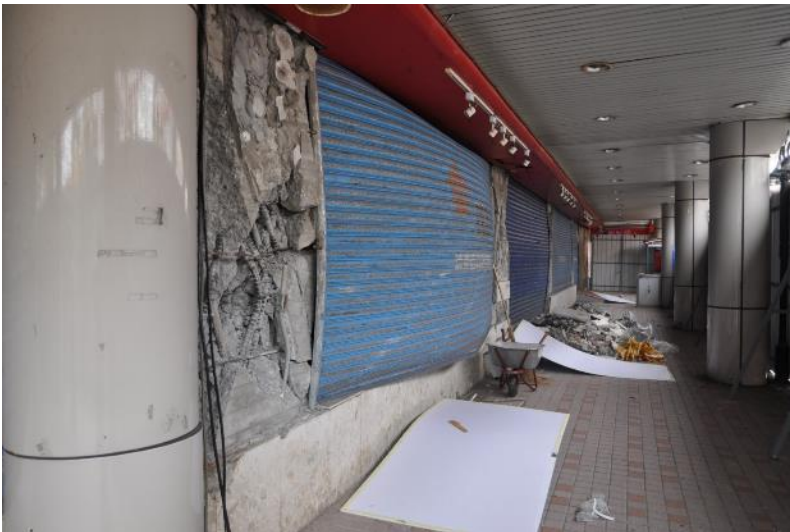
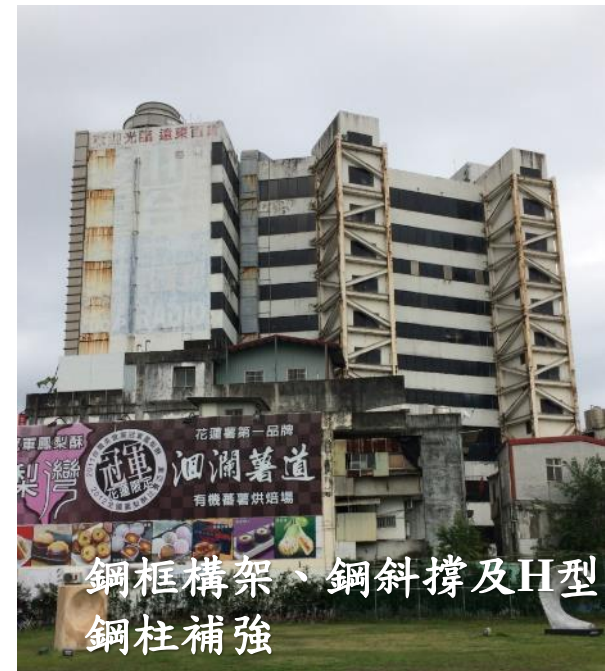
- **破壞控制**為主，需以側推分析結果檢視是否有任一垂直承載構件喪失軸向承載能力，以達到防止倒塌為目的。

補強完成後，耐震能力有所提升，至少達到現行法規標準的八成，在設計地震來臨時，整體結構物仍可能會發生嚴重受損，但不至於倒塌，爭取逃命時間，對生命有所保障。

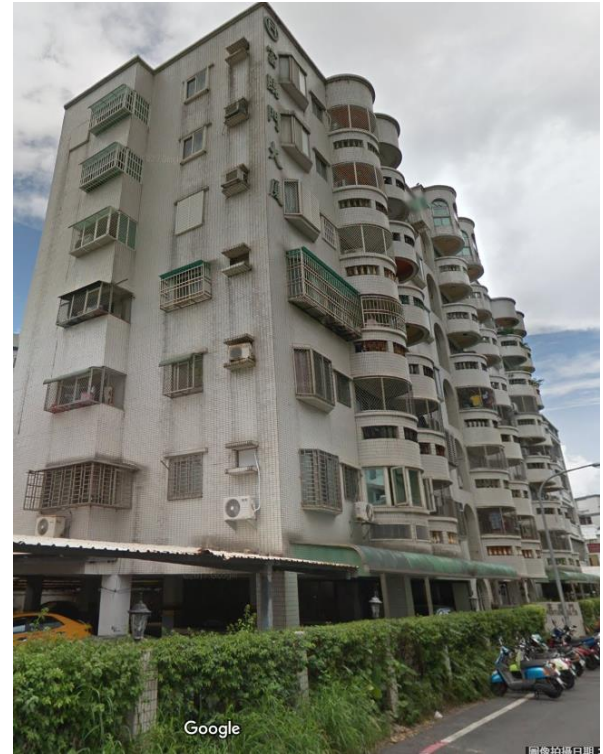
# 案例二

- 樓層：地上6層(含一夾層)、地下1層
- 樓地板面積：4899.33 m<sup>2</sup>
- 施作層：1F(690.5 m<sup>2</sup>)
- 補強方案：階段性補強A
- 工程預算：2,552,795 元

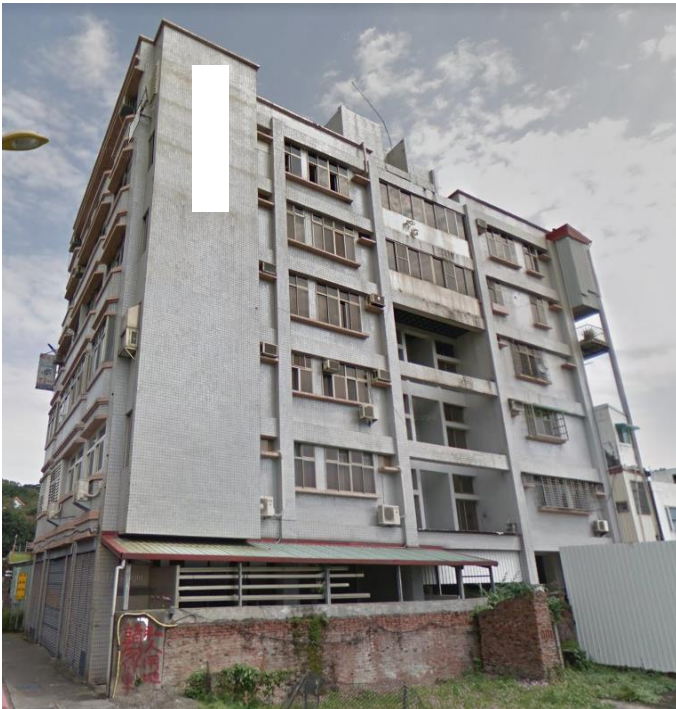
# 案例三

- 樓層：地上6層
- 樓地板面積：4899.33 m<sup>2</sup>
- 施作層：1F-6F(2304.74 m<sup>2</sup>)
- 補強方案：整幢完整補強
- 工程預算：6,428,672 元

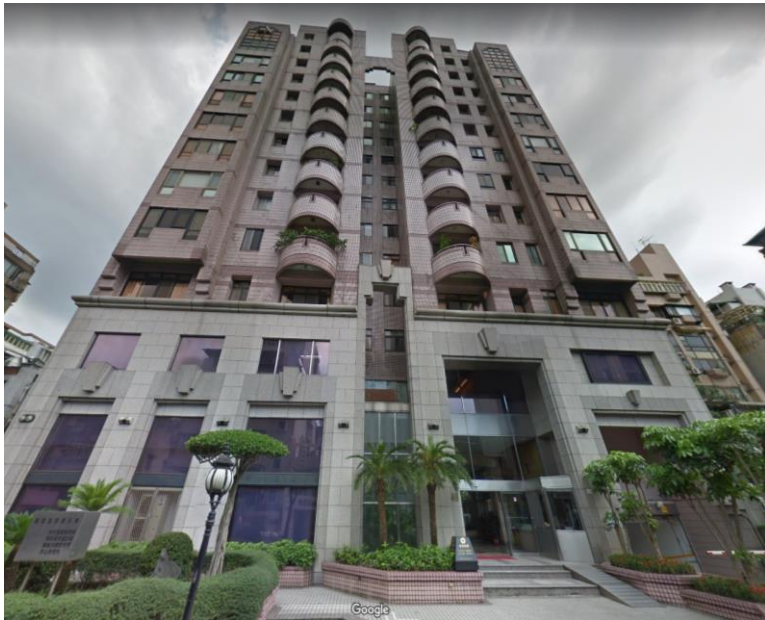
# 案例四

- 樓層：地上13層、地下3層
- 樓地板面積：12920.71 m<sup>2</sup>
- 施作層：B3F-8F (9772.02 m<sup>2</sup>)
- 補強方案：階段性補強B
- 工程預算：7,200,000 元

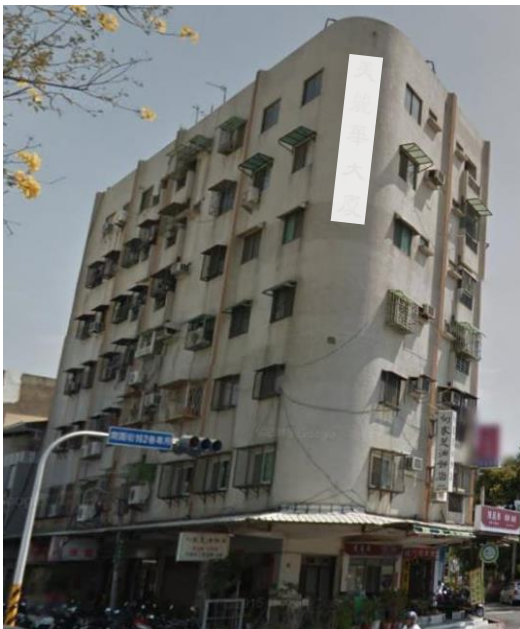
【1】 增設柱及RC牆

- 樓層：地上7層
- 樓地板面積：2679.56 m<sup>2</sup>
- 施作層：【1】 B1F-1F (551.27 m<sup>2</sup>) 【2】 1F (241.56 m<sup>2</sup>)
- 補強方案：階段性補強A
- 工程預算：【1】 1,671,161 元 【2】 2,321,538 元
