國家地震工程研究中心
NATIONAL CENTER FOR RESEARCH ON
EARTHQUAKE ENGINEERING

RC 學校建築
之震害分析與快速診斷研究

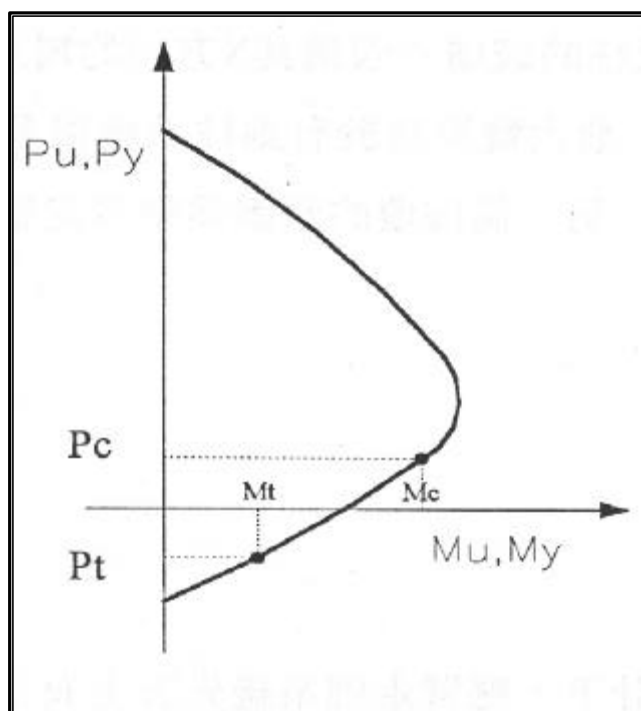
圖 2-12 軸力與彎矩作用下的破壞包絡線面

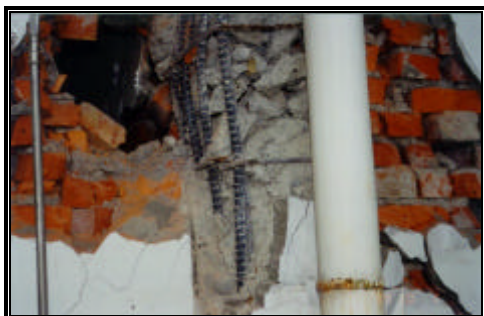
相片 2-5.3 南投縣竹山鎮竹山國小【*】
說明 箍筋彎勾長度、角度不足，
柱心混凝土碎裂

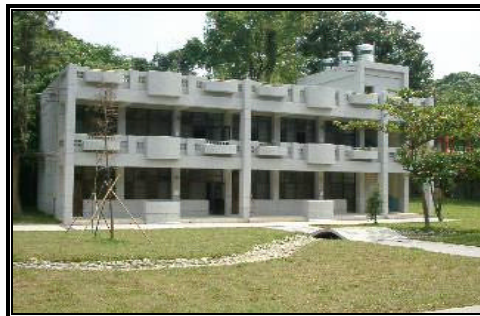
相片 2-6 南投縣竹山鎮延平國小
說明 校區後方音樂教室，正面有
廊柱，921 地震後現況

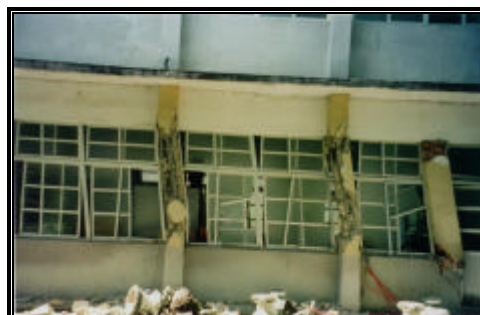
相片 2-16 南投縣埔里鎮南光國小【*】
說明 柱頭壓力破壞，主筋挫屈，
箍筋被拉開

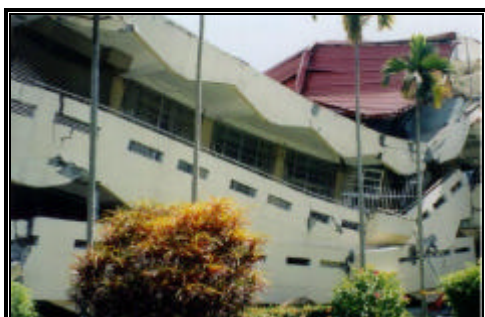
相片 2-17 南投縣埔里鎮南光國小【*】
說明 F 棟校舍於 921 地震後，整
棟崩塌

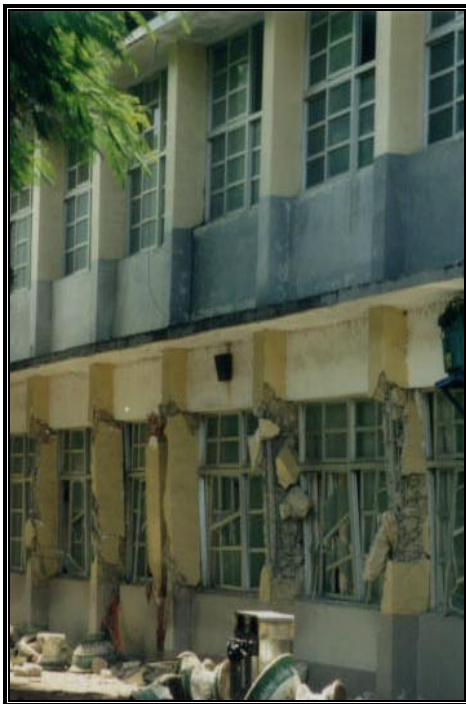
相片 2-20 南投縣埔里鎮南光國小【*】
說 明 窗台柱遭受嚴重破壞情形

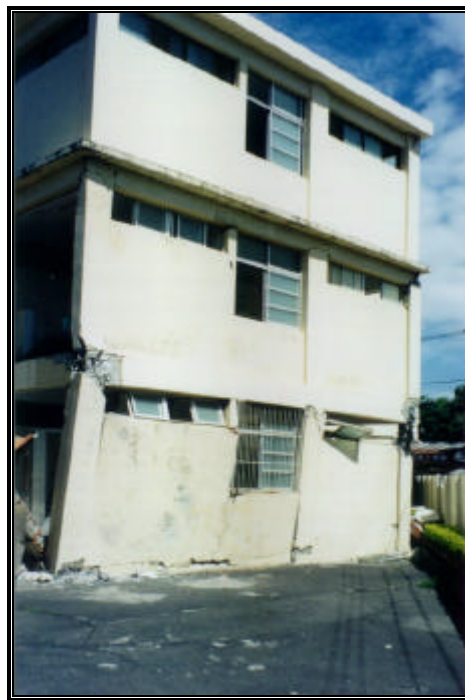
相片 2-21 南投縣埔里鎮南光國小【*】
說 明 高窗短柱剪壞情形

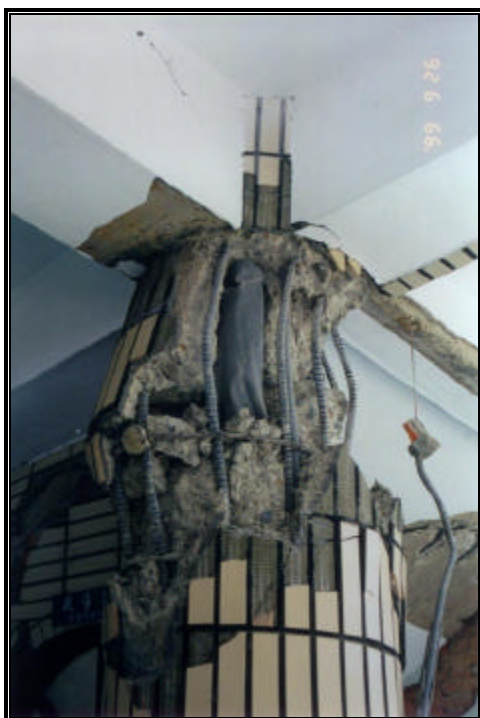
相片 5-1 南投縣埔里鎮南光國小【*】
說 明 柱頂部發生嚴重破壞，柱頭
爆開，鋼筋嚴重外露
