# 國家地震工程研究中心

## 簡 訊

2016.3 第九十七期

### 專題報導：0206 高雄美濃地震事件勘災紀要

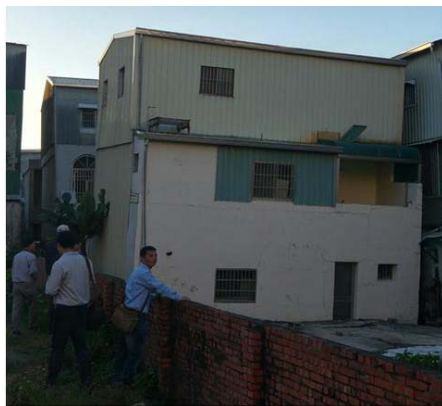
(A) 惠安街 161 巷 24 號建物下陷傾斜

圖五 惠安街 161 巷一帶液化引致建物下陷傾斜

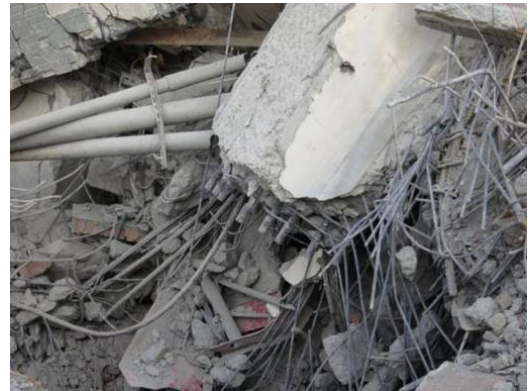
(a) 續接器位置於同一平面

圖一顯示柱主筋於柱底部同位續接，而且鋼筋自續接器脫離，柱箍筋彎鉤似乎僅有 90 度。由目前掌握的樓層平面(圖二)推測，沿短向多數僅有一跨，結構贅餘度明顯較少。結構長向沿永大路

側，牆量較少，而建築後側有樓梯間及電梯間牆量較多，故傾向於往永大路側破壞。低樓層作商業用途，牆量可能較少，相對其它樓層，其勁度可能較低，破壞較易集中於低樓層。同時，配筋細節可能不良(箍筋可能較疏鬆、彎鉤可能未插入核心混凝土、梁主筋可能未錨定於柱內、續接器可能脫離、柱主筋可能同位接續)，以致構件韌性不良，因而倒塌。眾多不利於結構耐震行為之因素，造成建築物軟弱層之倒塌，引發如此慘重的傷亡。

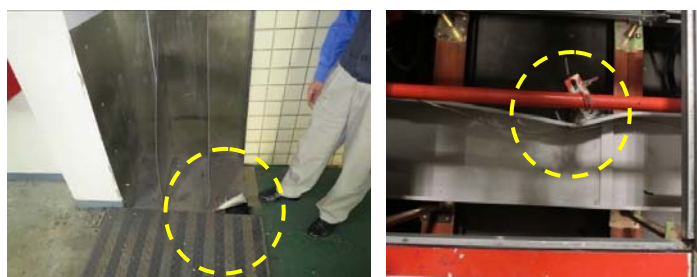
(a) 隔震伸縮蓋板

台南市目前共有四棟隔震建築物，其中一棟為國家研究單位，三棟為住宅大樓(一棟正在興建中)，圖一為這四棟隔震建築物距離 0206 美濃地震之震央距離。另外，在一棟國家研究單位與一間高科技廠房，亦有採用隔震高架地板與隔震儲存設備。在 0206 美濃地震中，所有隔震建築物均有發揮預期之隔震性能，有效保護建築物內的重要資產與生命安全，經由隔震設計的資訊設備與精密設備，在地震中與震後亦能正常運作。然而，在本次地震中，仍觀察到隔震縫之適應(或餘裕)設計有欠周詳之處，以及因使用者不當使用隔震位移作動範圍，而導致一些非結構元件的輕微破壞，如隔震伸縮蓋板、管線與線槽、裝修材料等，見圖二所示。這些輕微破壞雖不至於影響預期之隔震性能，但在未來隔震設計與應用中必須格外注意這些因應隔震設計的細節，避免每次大地震後均需進行修繕工作。

圖二 非結構元件輕微破壞

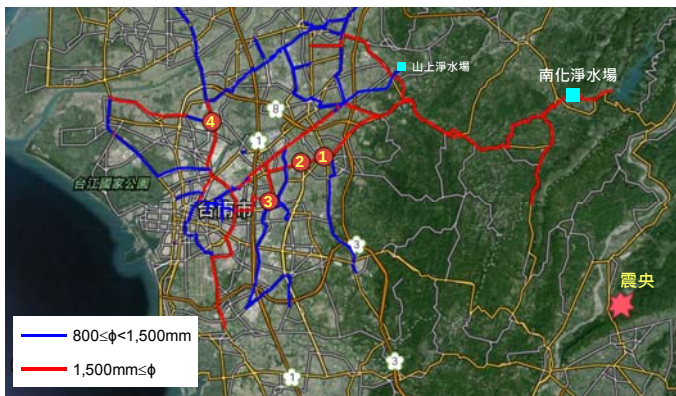
圖二 美濃地震自來水系統主要災損分布圖

由於六區的主要水源—南化淨水場，口徑 2,000mm 的送水管路在本次地震中發生三處損壞，供水能力下降，水壓不足，導致部分地區供水嚴重困難，加以修繕工作因故有所延遲，又正逢農曆春節，台灣自來水公司因此頗受壓力，必須全力動員搶修。另外，則有安南區長和路三段  $\phi 1500\text{mm}$  管路漏水，以及山上淨水場部分設備損害。以上五個主要災損點的位置，分布如圖二所示。

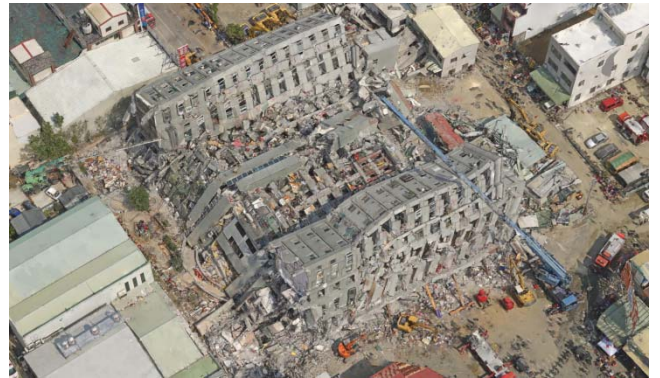
圖一 維冠金龍空拍圖

本次勘災掃描重點為維冠金龍大樓與台 86 橋梁，其主要因素在於維冠金龍大樓震後是屬於傷亡與結構受損最為嚴重震損案例，台 86 橋梁則是影響交通與修復最為困難震損案例。維冠金龍大樓勘災過程中，最困難部分災區尋找優良掃描與空拍制高點位置，才可拍攝出優質畫面與完整掃描。本次勘災在救災人員協助下，與當地居民進行溝通，在不影響救災作業，選定以正三角形包圍維冠大樓三處建築物頂樓，進行資料收集工作，空拍與掃描結果如圖一與圖二所示。

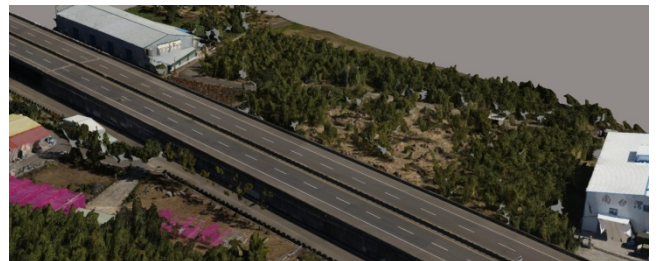
圖三 台 86 橋梁空拍圖

本次空拍特色台 86 橋梁空拍工作除高空拍攝橋面板，亦進行低空橋底空拍，高空拍攝範圍涵蓋整體橋梁如圖三所示，高空拍攝重點橋面板伸縮縫變化，亦屬於受損嚴重位置，空拍圖結果如圖四所示，低空拍攝重點以橋柱與支承位側移量為主。

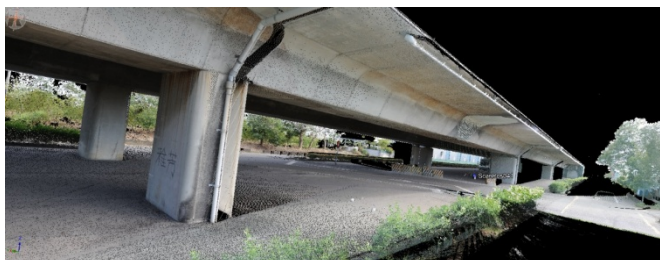
圖五 台 86 橋梁點雲 3D 掃描資料畫面

現場勘查後決定以支承破損最嚴重橋柱編號 P5 至 P10 位置，為台 86 橋梁主要掃描工作範圍如圖五所示。玉井國中、長安街大里菜市場、信義北路幸福大樓、新化京城銀行、風神廟等空拍畫面如圖六至圖十所示。玉井國中禮堂 3D 雷射掃描結果如圖十一所示。0206 美濃地震勘災，本中心首度以最新震損資料收集技術，真實記錄結構物地震發生後，詳細受損情況以及倒塌破壞現況，對於未來結構倒塌模擬分析結果可與現況結構壞情況比對結果，可提供未來台灣耐震設計規範修訂參考依據。
